## RELATÓRIO DE VISITA TÉCNICA

**Projetos:** RESTAURA – Igreja Matriz de Bom Sucesso e ILUMINA – Igreja Matriz de Bom Sucesso

**Proponente:** Agência de Desenvolvimento Regional Integrado - ADERI

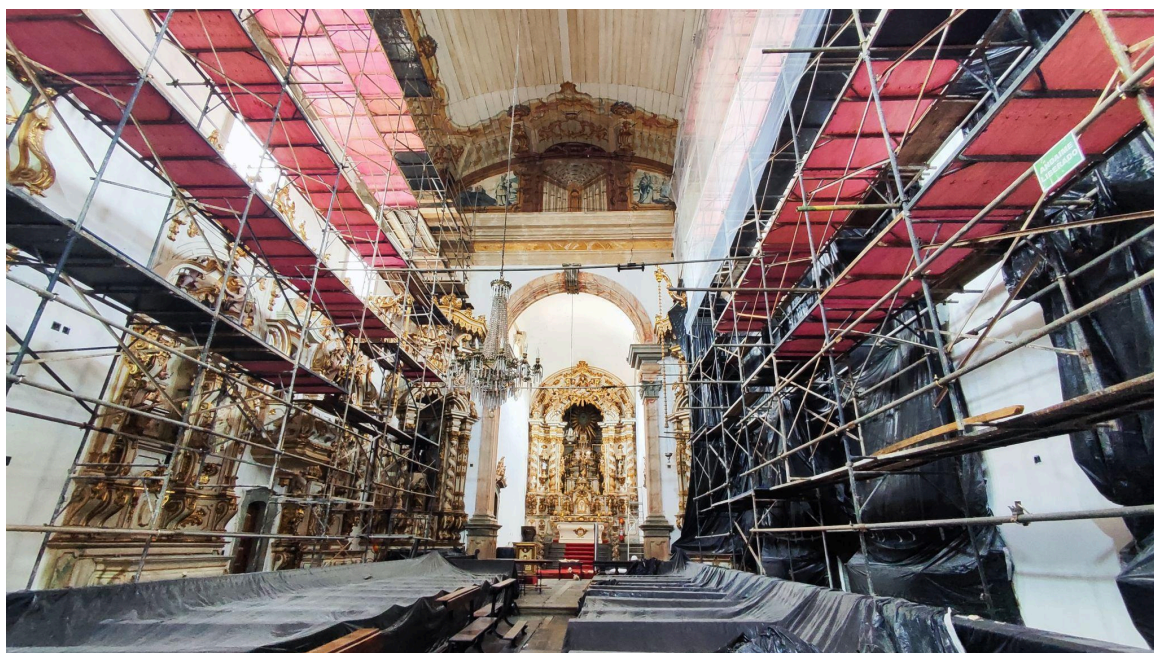
*Andamento das obras - Igreja Matriz de Bom Sucesso, em Caeté/MG.*

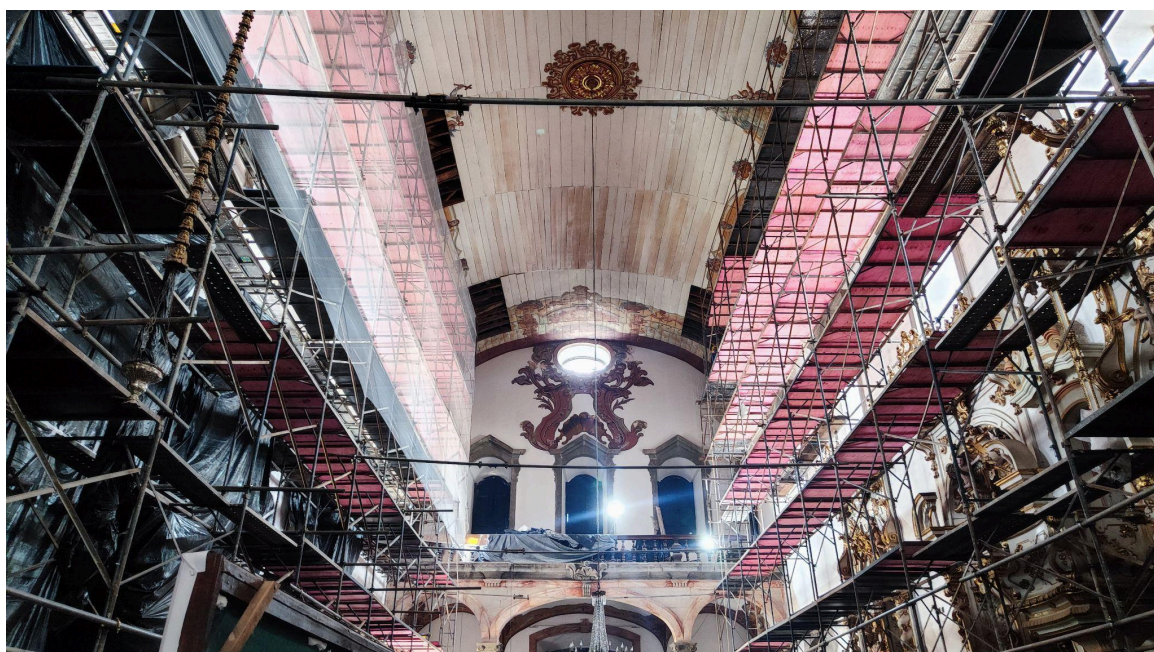
*Restauração do forro da nave  
Autoria: Francielle Ferreira  
Data: 27/11/2024*

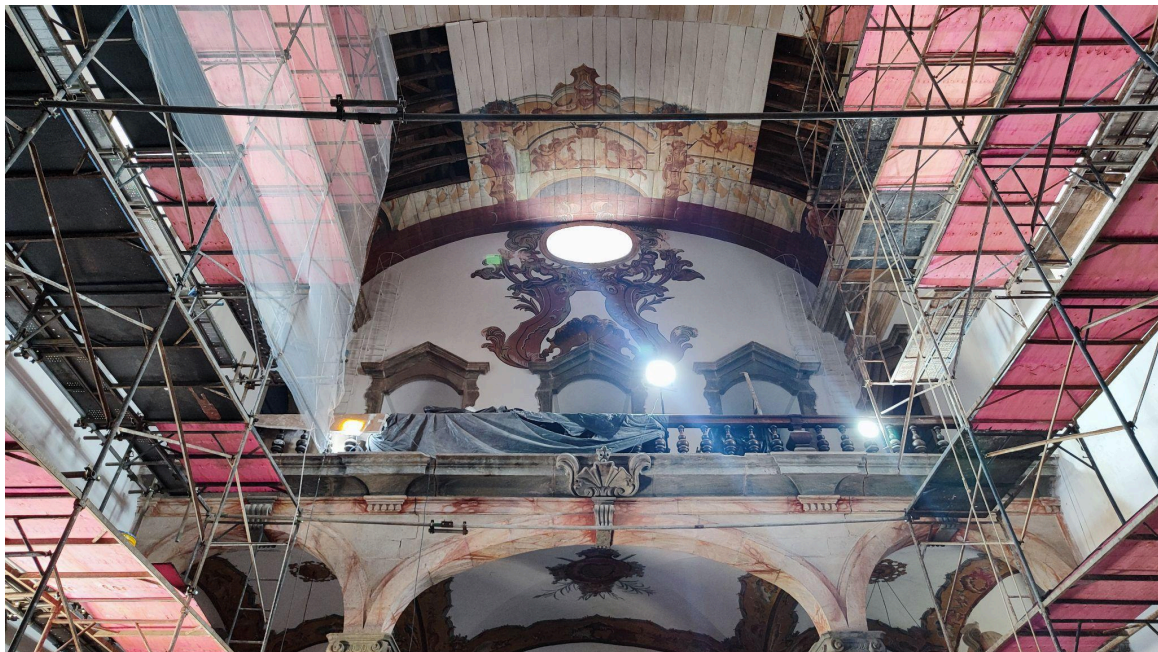
*Restauração do forro da nave  
Autoria: Francielle Ferreira  
Data: 27/11/2024*

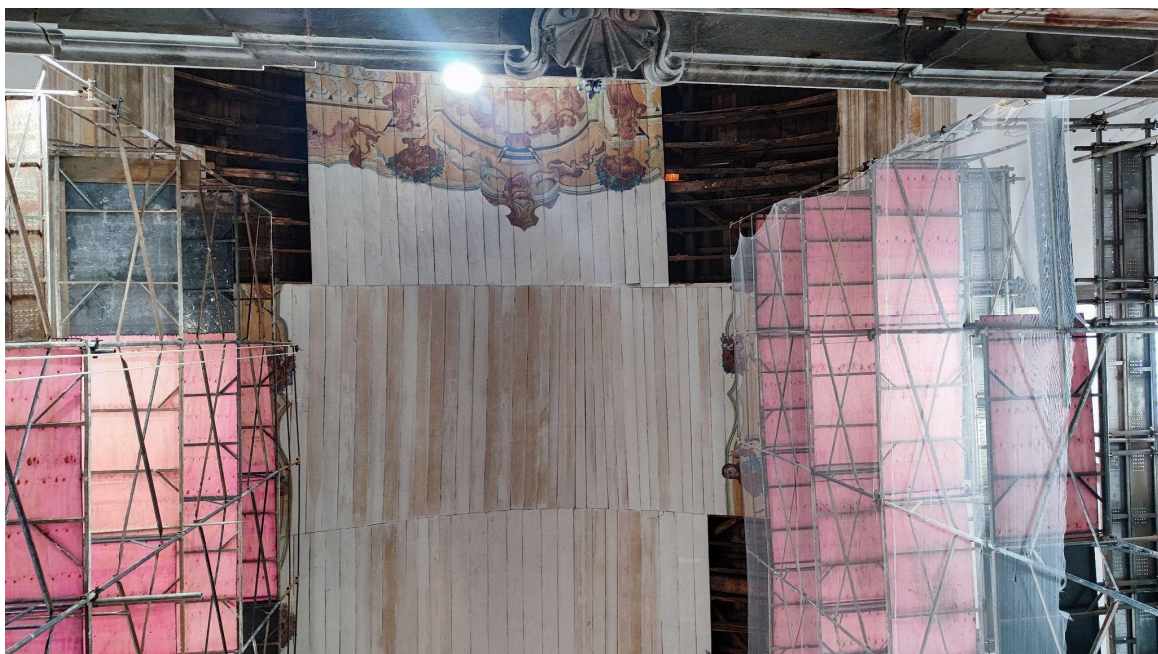
*Restauração do forro da nave  
Autoria: Francielle Ferreira  
Data: 27/11/2024*

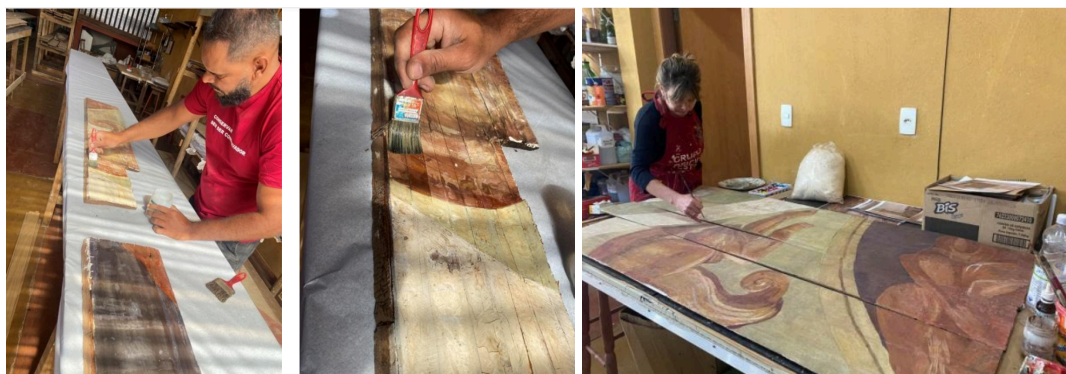
No que tange à restauração das tábuas do forro, os trabalhos seguem em andamento no ateliê de restauro especializado contratado para a execução da intervenção. Conforme previsto no projeto e acompanhado nos relatórios técnicos apresentados na prestação de contas do projeto, as peças estão sendo submetidas a um processo meticuloso de recomposição, com a substituição cuidadosa das áreas danificadas e comprometidas estruturalmente, a fim de garantir a integridade original do conjunto.

*Restauração do forro da nave - Imagens Relatório Técnico de Prestação de Contas  
Autoria: Grupo Oficina de Restauro - empresa contratada pela ADERI  
Data: 2024*

Em casos pontuais, quando se observa o descolamento parcial da camada pictórica, é aplicado um adesivo de alta qualidade à base de álcool polivinílico, uma solução consolidante que promove a fixação da pintura sem comprometer sua originalidade e textura. Esse processo é conduzido com precisão, considerando as particularidades da obra e a necessidade de preservação tanto dos elementos materiais quanto das características estéticas e históricas da composição original.

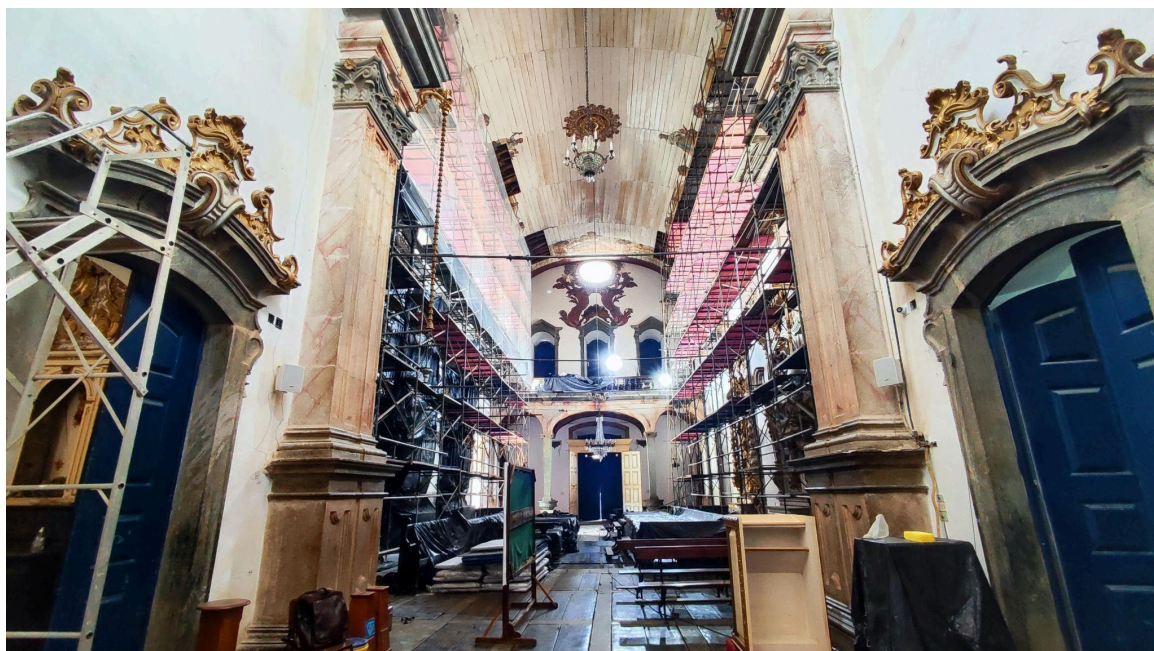
Os serviços de recuperação e restauração do piso de campa da igreja seguem em estado avançado de execução. Na medida em que as campas são restauradas, elas são reinstaladas em seu local de origem, conforme mapeamento realizado. No momento presente, as peças da metade da nave em direção ao coro foram removidas para dar continuidade aos serviços de recuperação do suporte em madeira das campas, compreendendo a sua imunização, remoção das ceras

aplicadas ao longo dos anos, consolidação e complementação do madeirame danificado, aplicação de cera.

*Piso da nave - restauração das campas em processo  
Autoria: Francielle Ferreira  
Data: 27/11/2024*

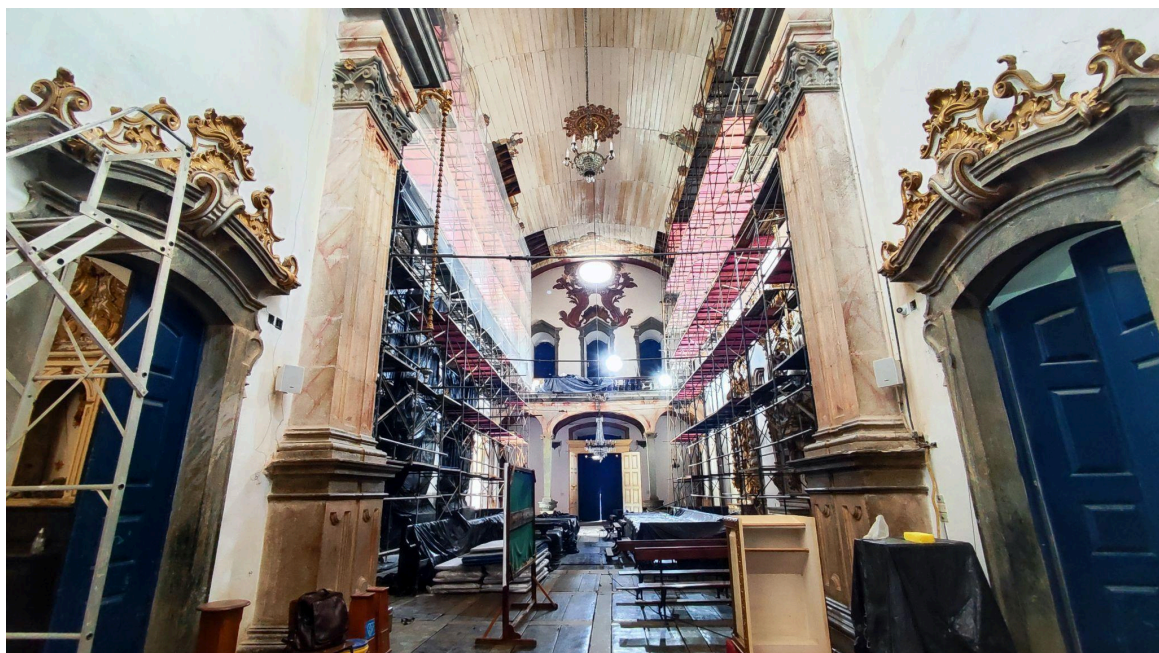
*Pintura das alvenarias internas em estado avançado estágio*  
*Autoria: Francielle Ferreira*  
*Data: 27/11/2024*

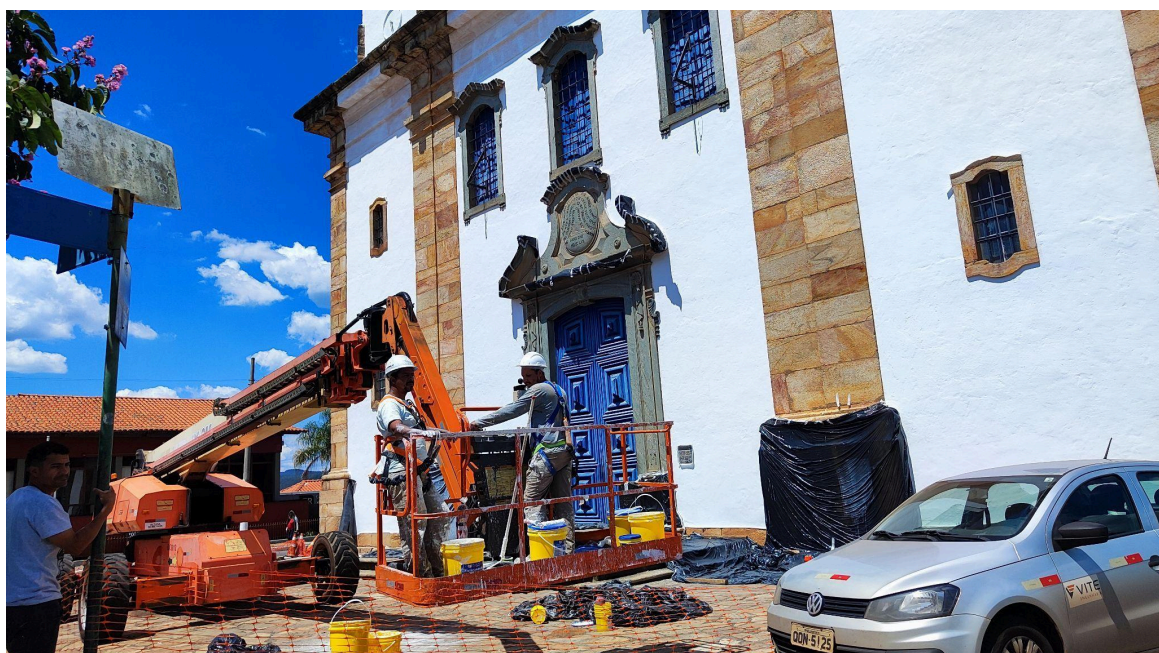
Externamente, também estão sendo executados o SPDA - Sistema de Proteção contra Descargas Atmosféricas, um serviço que não faz parte do escopo do projeto viabilizado pela Plataforma Semente, mas está sendo executado concomitantemente com recursos próprios da Arquidiocese, a fim de otimizar os recursos de acesso e mobilização da obra em curso, além de evitar intervenções futuras na alvenaria que está sendo pintada no momento.

*Plataforma Elevatória utilizada para execução dos serviços externos - pintura, infraestrutura elétrica e SPDA.*  
*Autoria: Francielle Ferreira*  
*Data: 27/11/2024*

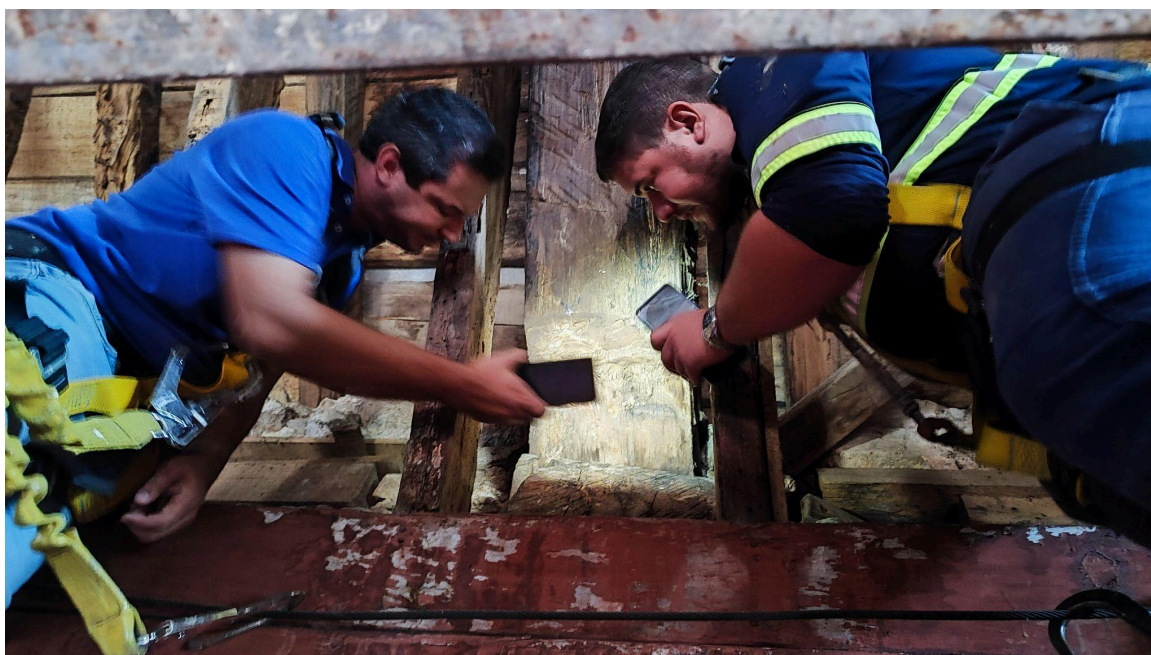
Também foi realizada a inspeção do estado de conservação das peças estruturais da cobertura e da alvenaria próxima à cimalha da nave para averiguar as possibilidades de instalação de linhas de vida, de forma a viabilizar o acesso dos profissionais responsáveis pela execução das obras de acordo com as normas de segurança vigentes. Os serviços de execução da linha de vida foram incorporados ao projeto através de remanejamentos solicitados pelo proponente via ofício e a infraestrutura da linha de vida permanecerá na edificação após o término das obras para viabilização de ações de manutenção e trabalhos em altura na edificação.

*Inspeção realizada pelo arquiteto responsável pela proponente e o representante da empresa responsável pela execução dos serviços.  
Autoria: Francielle Ferreira  
Data: 27/11/2024*
