## RELATÓRIO DE VISITA TÉCNICA

**Projeto:** Restauração da Casa de Memória do Vale do São Francisco, em Januária, MG (Primeira Etapa)

**Proponente:** Joaquim Artes e Ofícios

**Local:** Januária - MG

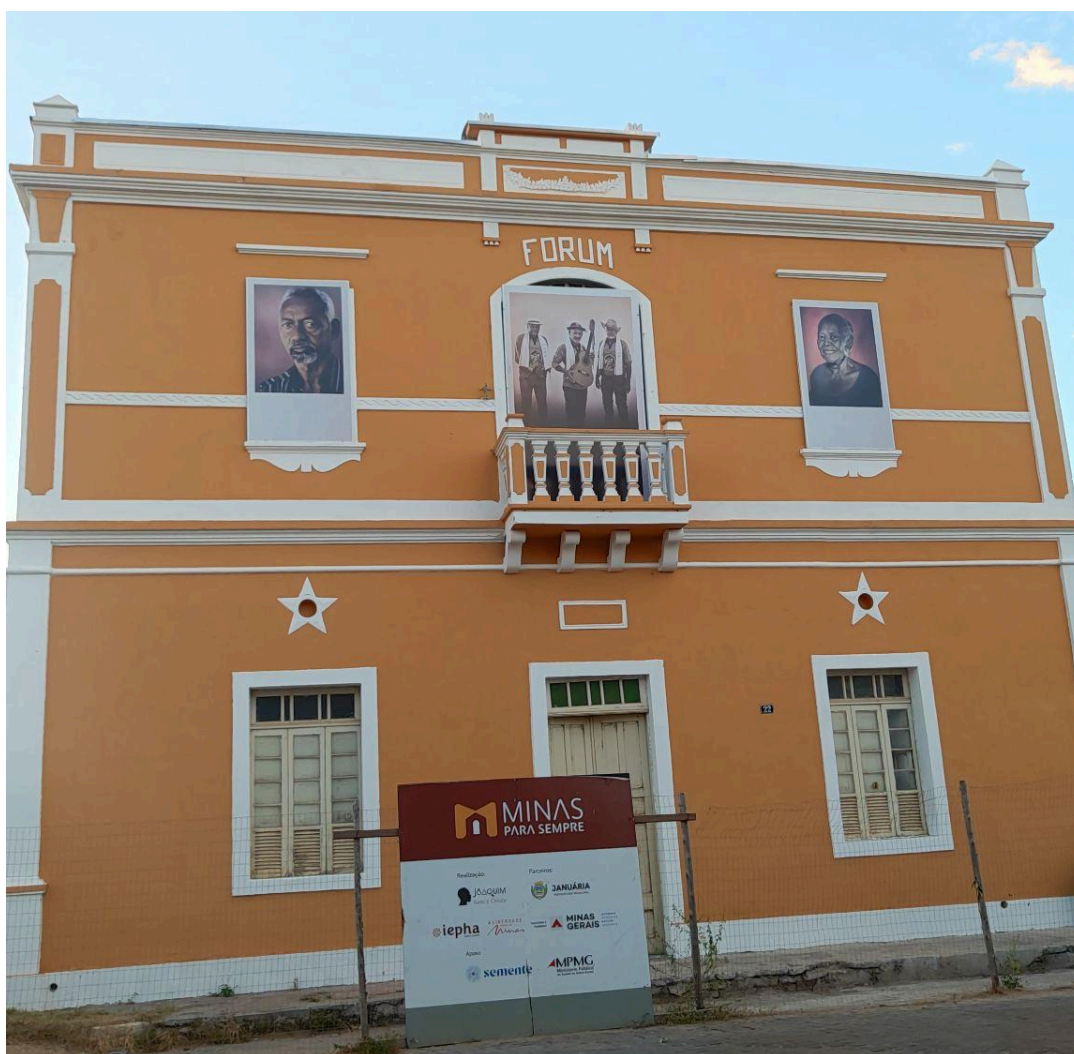
*Obra finalizada - fachadas da edificação recuperadas  
Autoria: Francielle Ferreira  
Data: 28/07/2026*

As manifestações patológicas anteriormente identificadas, tais como trincas, fissuras, desprendimento de ornamentos e destacamento do revestimento pictórico das fachadas, foram devidamente tratadas por meio das intervenções de restauração e consolidação estrutural, restabelecendo as condições de estabilidade, integridade e conservação dos elementos construtivos.

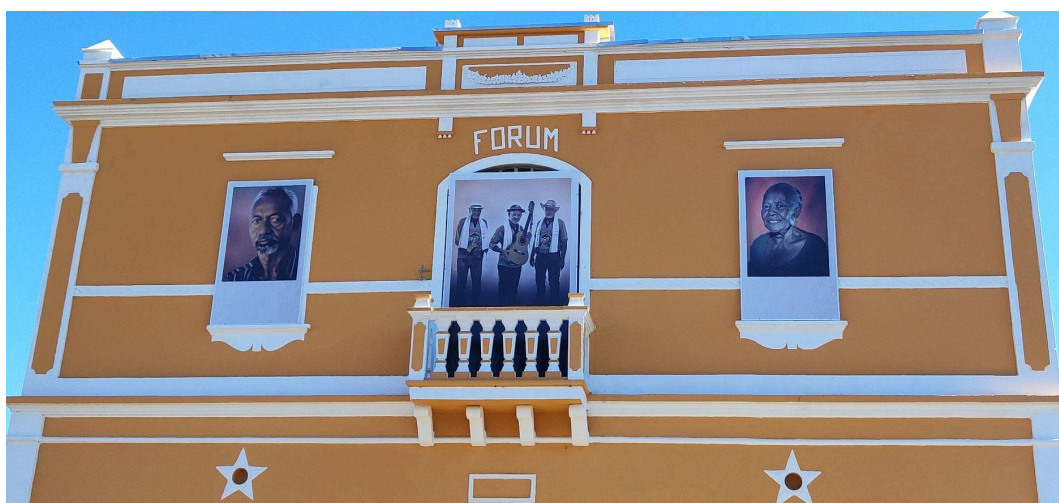
**Ações de comunicação - plotagem de fotografias relacionadas ao patrimônio imaterial**

O proponente executou uma ação de comunicação e promoção do patrimônio imaterial de Januária com a plotagem de fotografias em grande escala nas janelas superiores, localizadas nas fachadas da edificação. As fotografias retratam personalidades representativas do patrimônio imaterial e da cultura popular local, atendendo aos objetivos de comunicação e educação patrimonial estabelecidos para a intervenção.

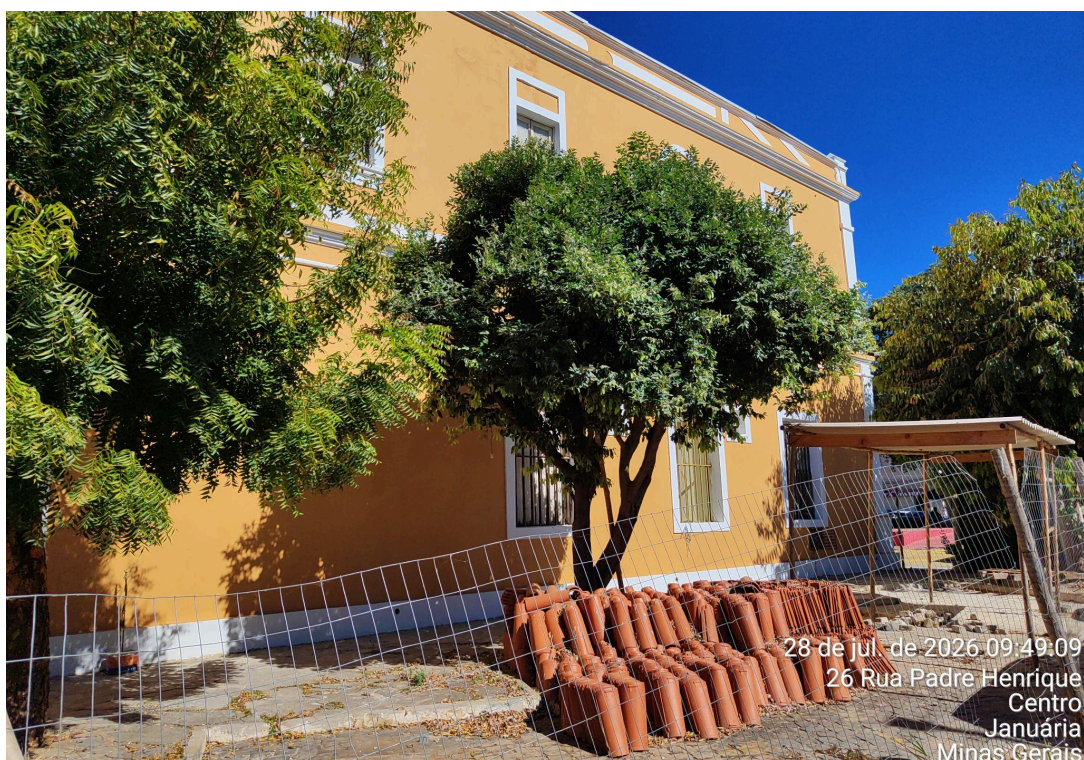
*Canteiro de obras - desmobilização*  
*Autoria: Francielle Ferreira*  
*Data: 28/07/2026*

Os elementos visuais, além de destacarem os representantes dos saberes e patrimônio imaterial da cidade, serviram como proteção para as esquadrias que apresentavam estado de conservação ruim e que não foram objeto do escopo de restauro do projeto. A obra estava em fase de desmobilização e o proponente, em alinhamento com representantes da comunidade, manteve estes elementos fixados na esquadria, permanecendo com a ação de comunicação e proteção das esquadrias do bem recém restaurado.

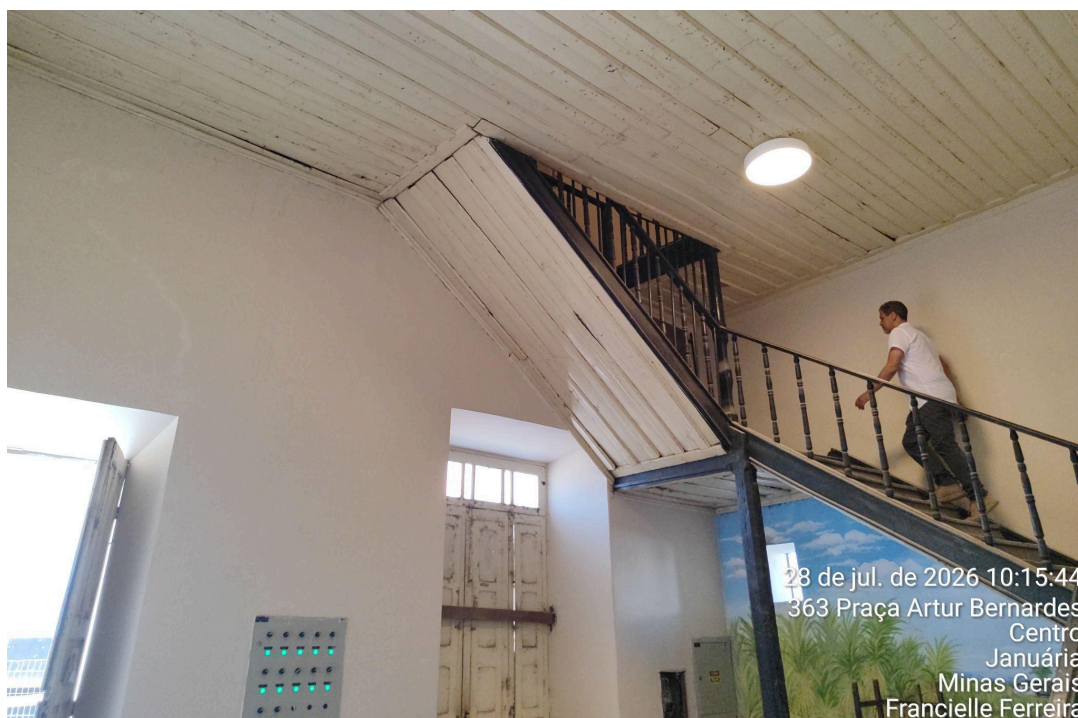
*Sistemas elétricos, luminotécnicos instalados na edificação*  
Autoria: Francielle Ferreira  
Data: 28/07/2026

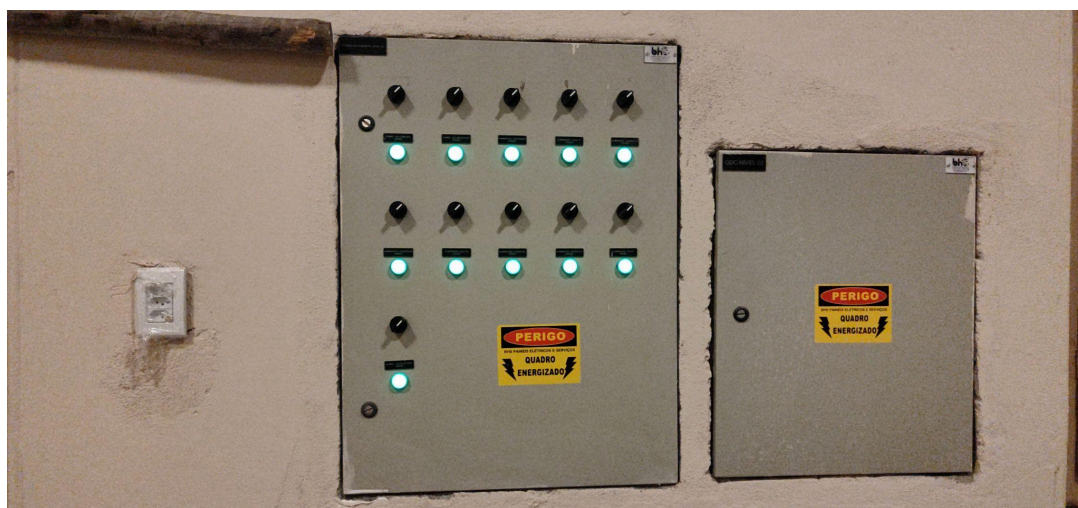
*Quadros e sistemas elétricos instalados na edificação*  
Autoria: Francielle Ferreira  
Data: 28/07/2026

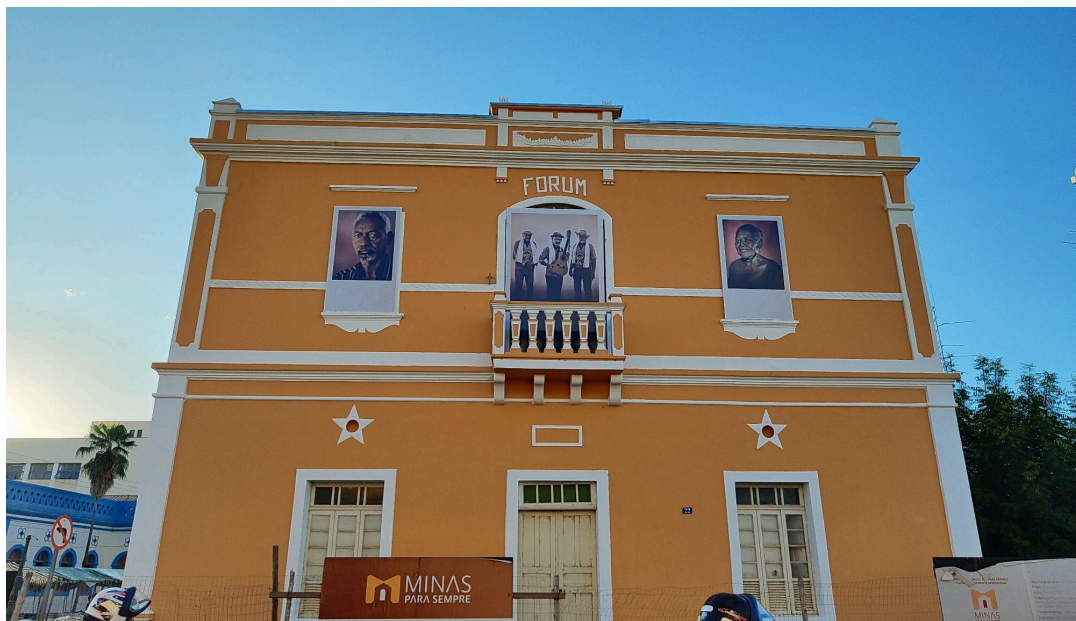
*Recuperação de reboco das alvenarias, acabamento e pintura externa da edificação*  
 Autoria: Francielle Ferreira  
 Data: 28/07/2026

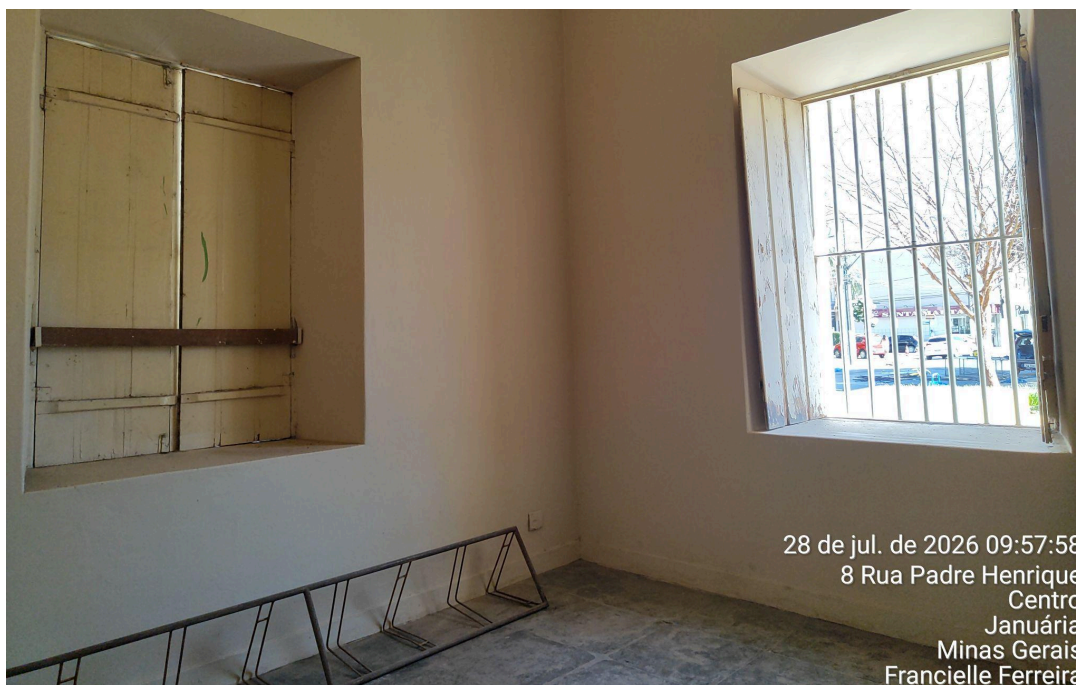
*Recuperação de reboco das alvenarias, acabamento e pintura interna da edificação*  
 Autoria: Francielle Ferreira  
 Data: 28/07/2026

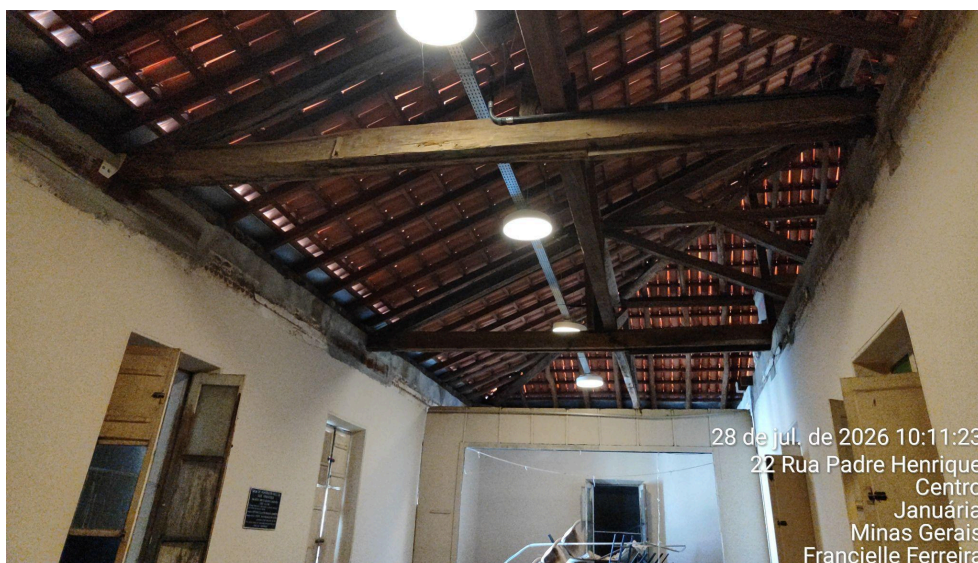
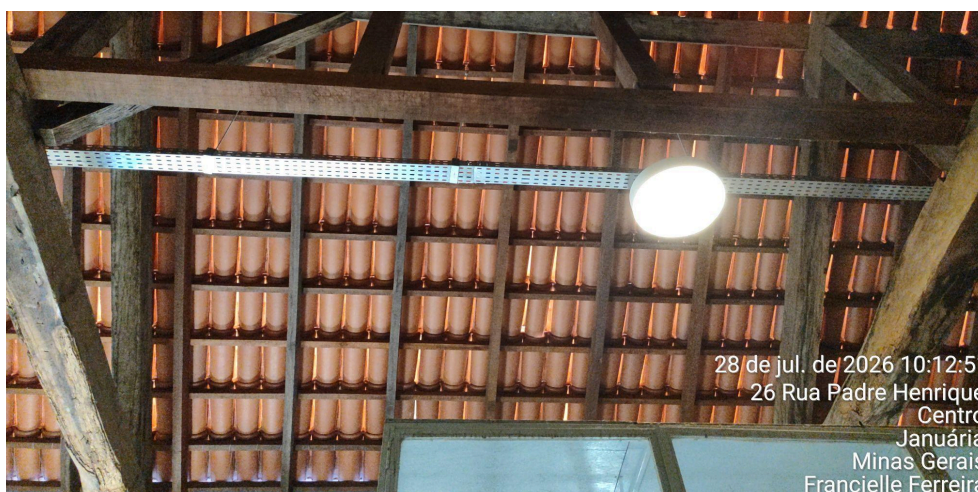
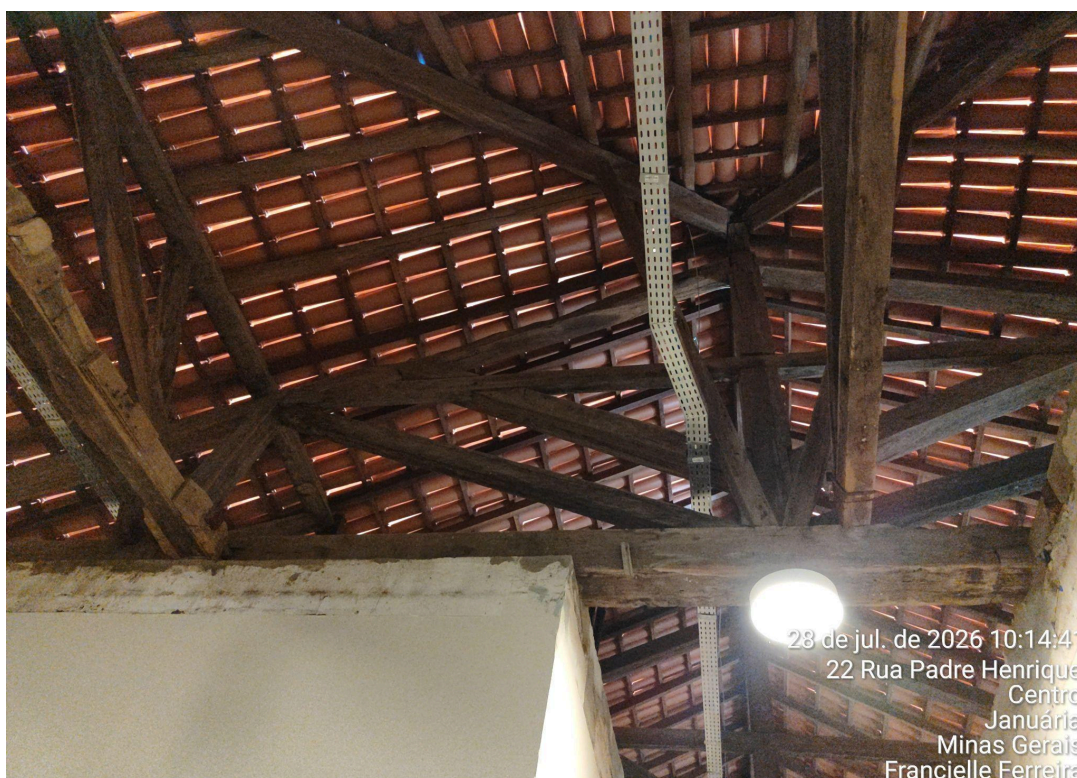
*Cobertura da edificação restaurada e novo sistema elétrico instalado*  
Autoria: Francielle Ferreira  
Data: 28/07/2026

Durante a inspeção da cobertura, verificou-se a conclusão dos serviços de restauração do telhado, contemplando a recuperação e substituição dos elementos estruturais comprometidos, a recomposição do sistema de cobertura e a substituição das telhas danificadas e deslocadas. As intervenções eliminaram os pontos de infiltração relacionados à cobertura, solucionando as patologias associadas ao escoamento de águas pluviais, umidade e proliferação de mofo nas alvenarias e forros.

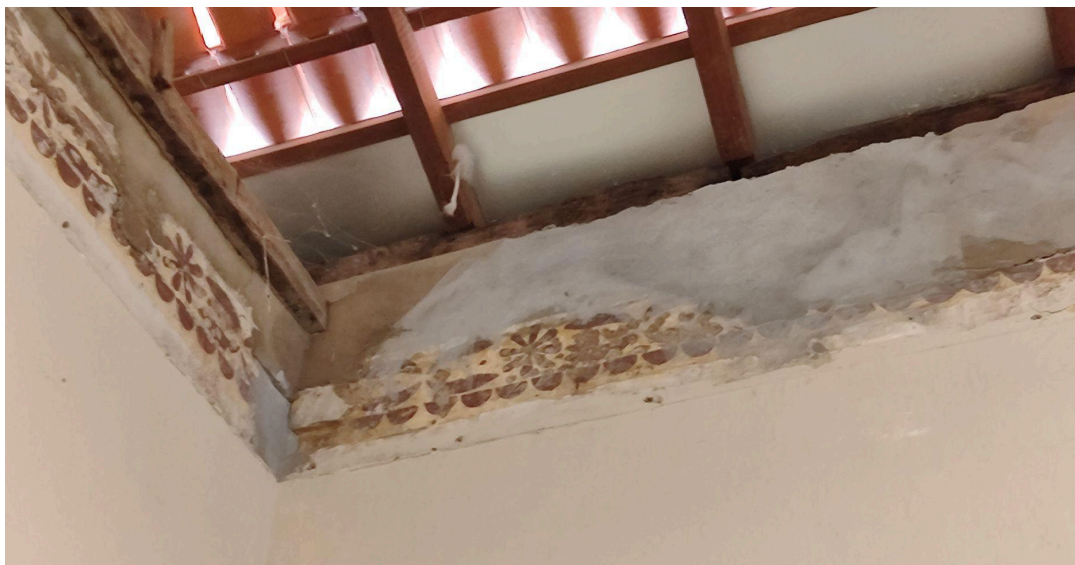
Em relação aos forros, foi constatada a remoção dos elementos em madeira que apresentavam elevado grau de deterioração, procedimento indispensável para a execução das intervenções na cobertura. Conforme previsto no escopo contratual, não foi realizada a restauração dos forros originais, uma vez que os elementos removidos não apresentavam condições técnicas de reaproveitamento. Todos os barramentos com pinturas artísticas sob os forros foram preservados.

*Os barramentos com pinturas artísticas descobertas durante as obras não foram objeto de intervenção no projeto.*

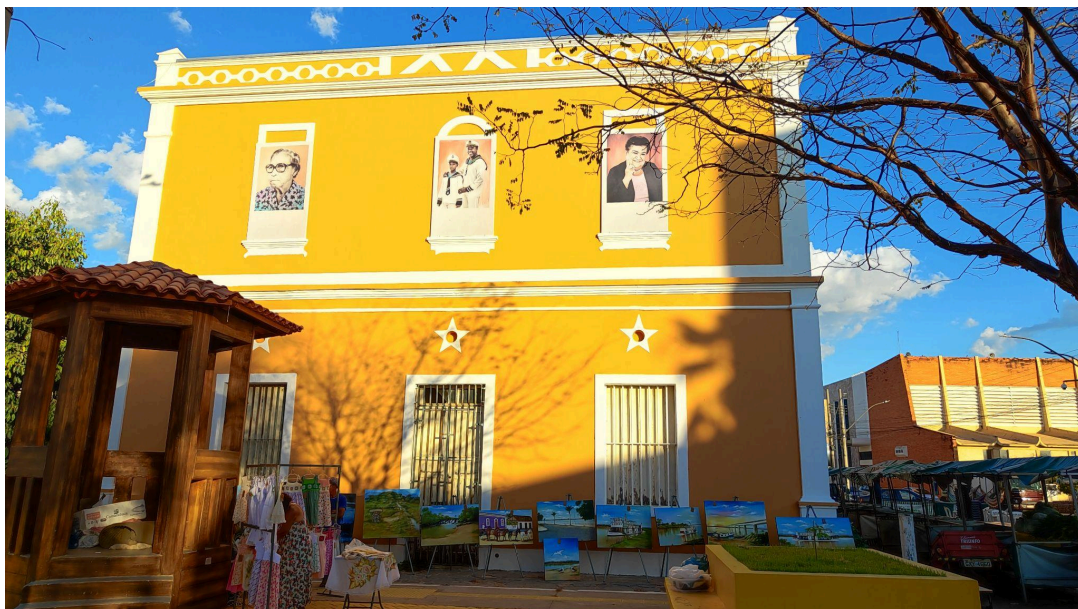
Por fim, o canteiro de obras está em fase de desmobilização, pois os serviços previstos no projeto foram concluídos. O acervo realocado não retornou à edificação até o momento. O agenciamento externo da edificação já está sendo

utilizado pela comunidade e como local para exposição de artesãos e comerciantes locais.

*Obra finalizada e espaço externo em uso pela comunidade  
Autoria: Francielle Ferreira  
Data: 28/07/2026*
