## RELATÓRIO DE VISITA TÉCNICA

**Projeto:** Restauro da Capela do Senhor Bom Jesus – Fase 01

**Proponente:** Paróquia de Nossa Senhora do Pilar - Pitangui

**Local:** Pitangui - MG.

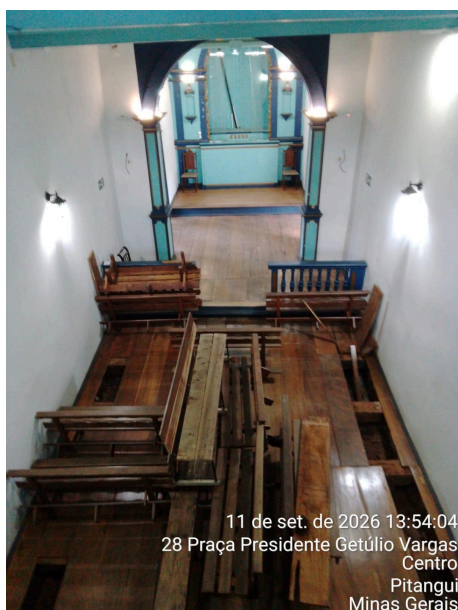
Prospecções no piso da Capela

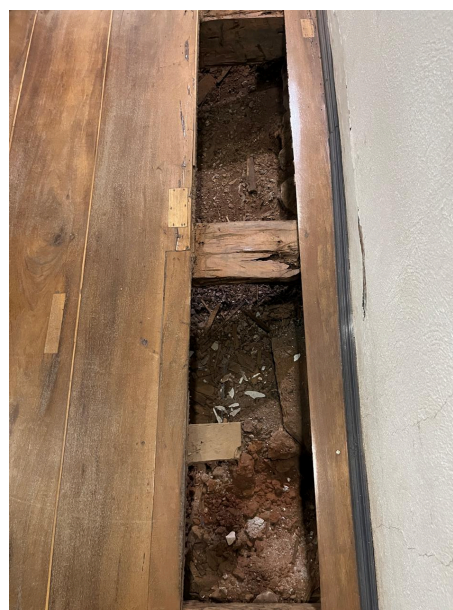
Detalhe da prospecção dos barrotes

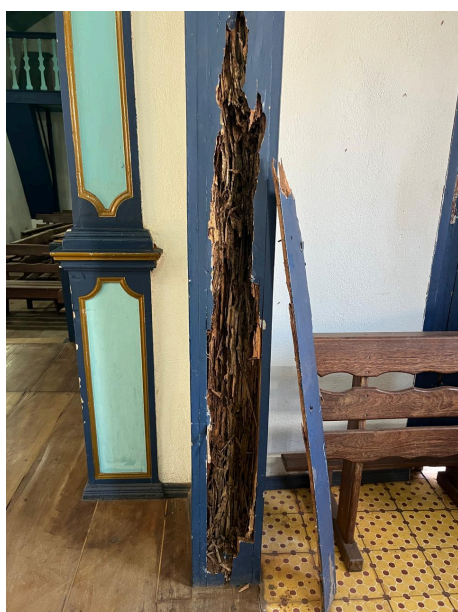
Prospecções da estrutura, ataque de insetos xilófagos

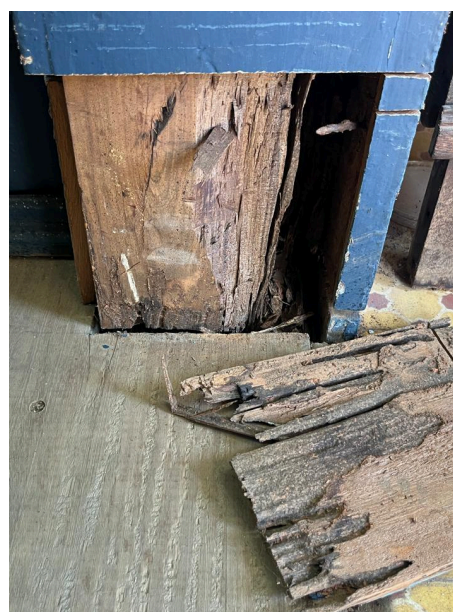
Prospecções da estrutura, ataque de insetos xilófagos

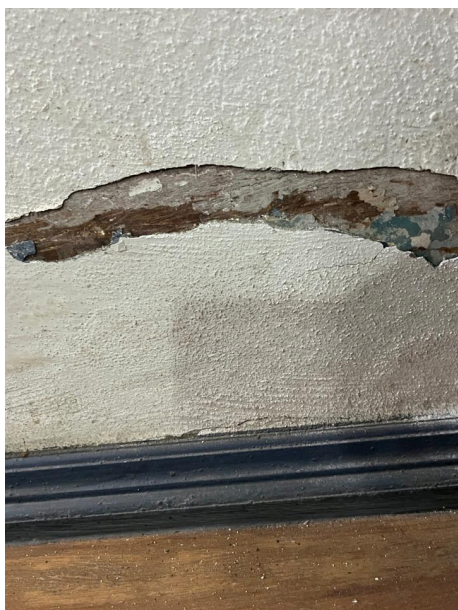
Prospecção de alvenaria e estrutura

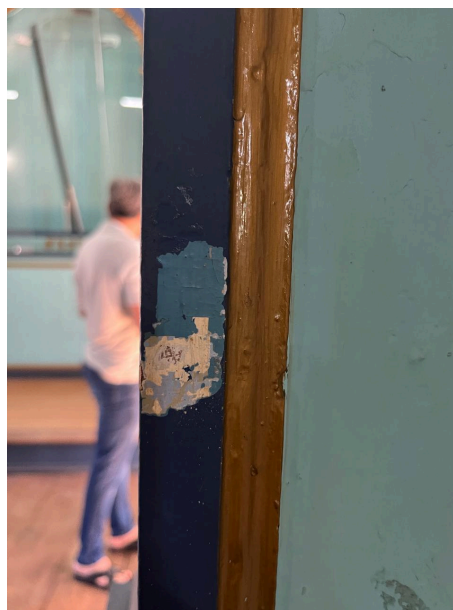
Prospecção de camadas pictóricas em madeira policromada

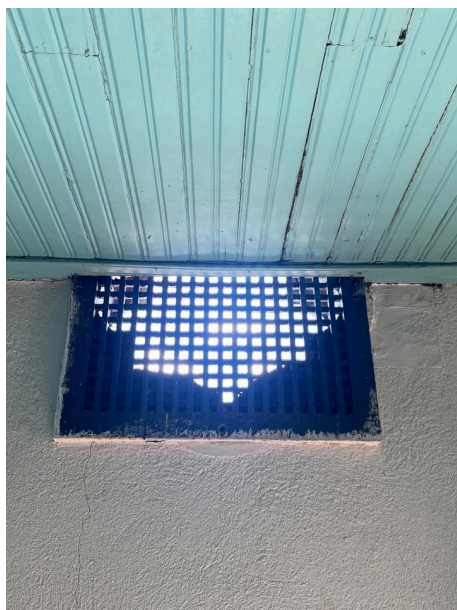
Do coro, pudemos observar que, provavelmente na intervenção de 2012 o forro trifacetado foi executado com madeiramento de baixa qualidade, tapando assim parte do óculo da fachada principal. Ainda em momento anterior ao projeto, parte do madeiramento do forro foi substituído por outras madeiras de baixa qualidade, não pintadas. O forro também apresenta muita sujidade, desprendimento e perda de suporte. As esquadrias apresentam perda de camada pictórica, descascamento e fissuras devido à alta incidência solar na fachada lateral esquerda da edificação. Com o descascamento da camada pictórica, é possível observar as camadas de policromia anteriores e as repinturas.

Óculo tapado com o forro colocado em intervenção anterior

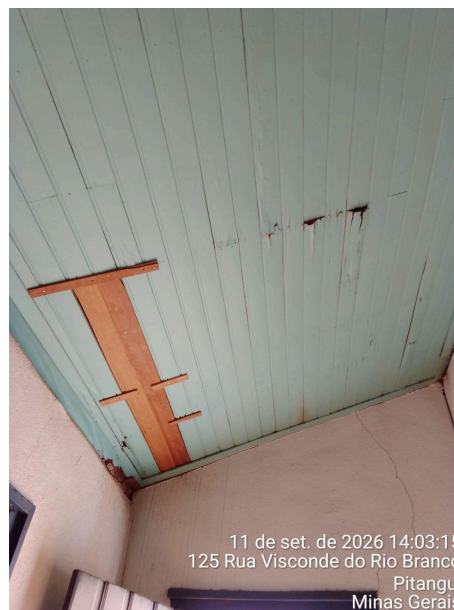
Forro colocado posteriormente no corredor lateral

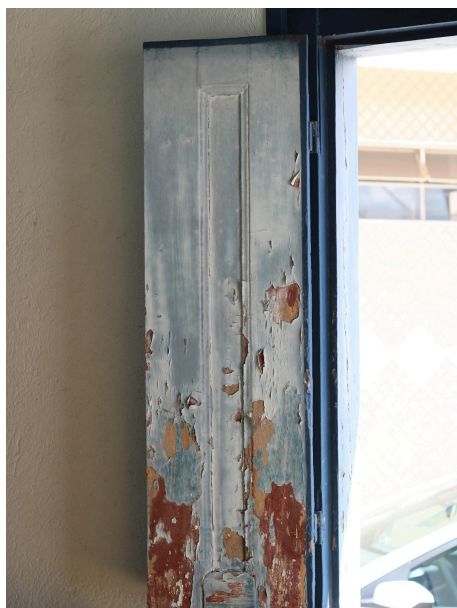
Folha da janela de abrir, fachada lateral direita da Capela

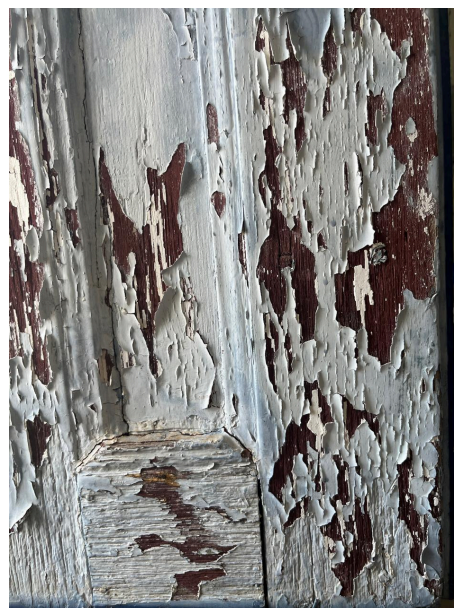
Detalhe da perda de policromia e ressecamento da janela da Capela

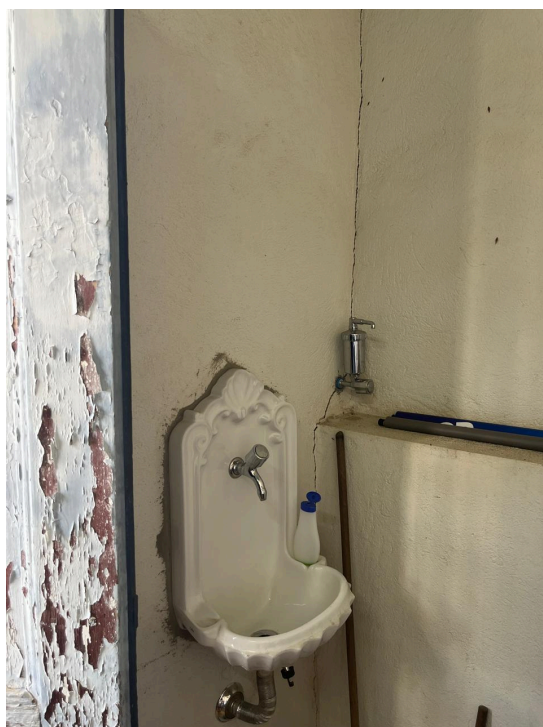
Uma pia com filtro foi instalada aos fundos do corredor lateral da Capela, em intervenção anterior, o que ocasionou em rachadura vertical no local da instalação do filtro. A rachadura se prolonga até o encanamento que vem da caixa d'água improvisada instalada na parte posterior da edificação. A instalação foi feita em intervenção anterior e causou danos estruturais e estéticos à Capela.

Pia e registro de água instalados no interior da Capela  
**Data:** 11/09/2026  
**Autoria:** Natália Morita

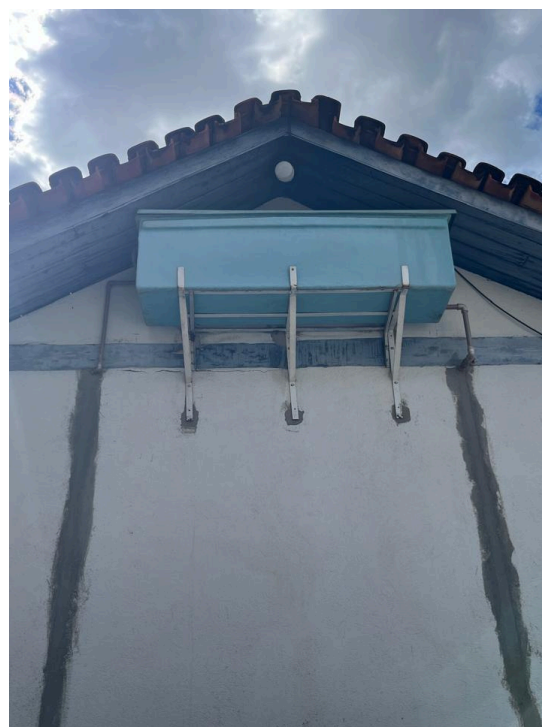
Caixa d'água improvisada instalada na parte posterior da Capela  
**Data:** 11/09/2026  
**Autoria:** Natália Morita
