RELATÓRIO DE VISITA TÉCNICA

Projeto: Restauração da Capela de Bom Jesus da Lapa, em Chapada do Norte, MG (Primeira Etapa)

Local: Chapada do Norte - MG

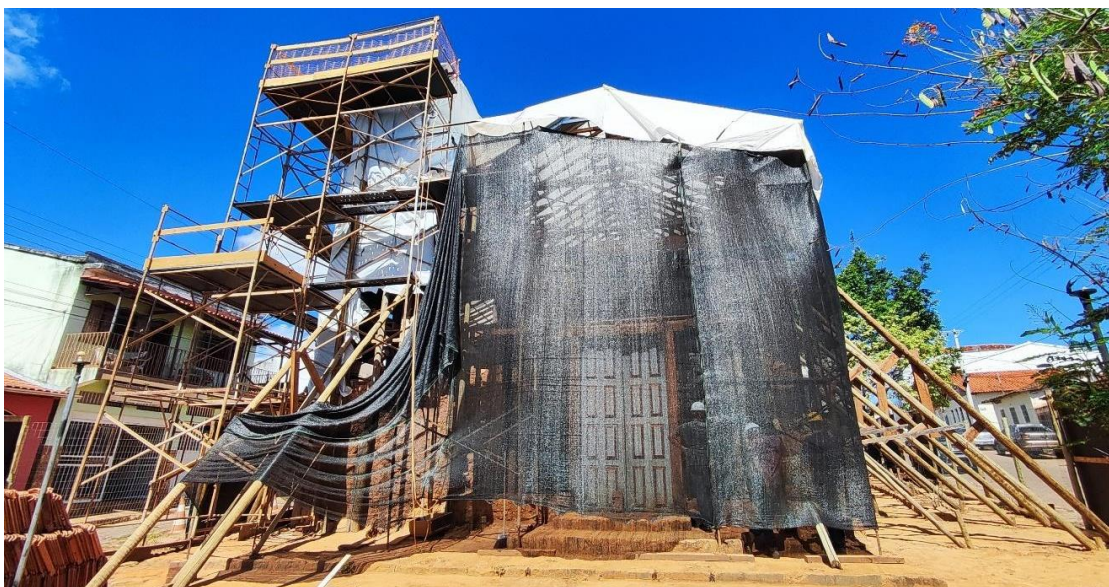
*Intervenções em andamento nas fachadas e cobertura da igreja
Autoria: Francielle Ferreira
Data: 06/08/2024*

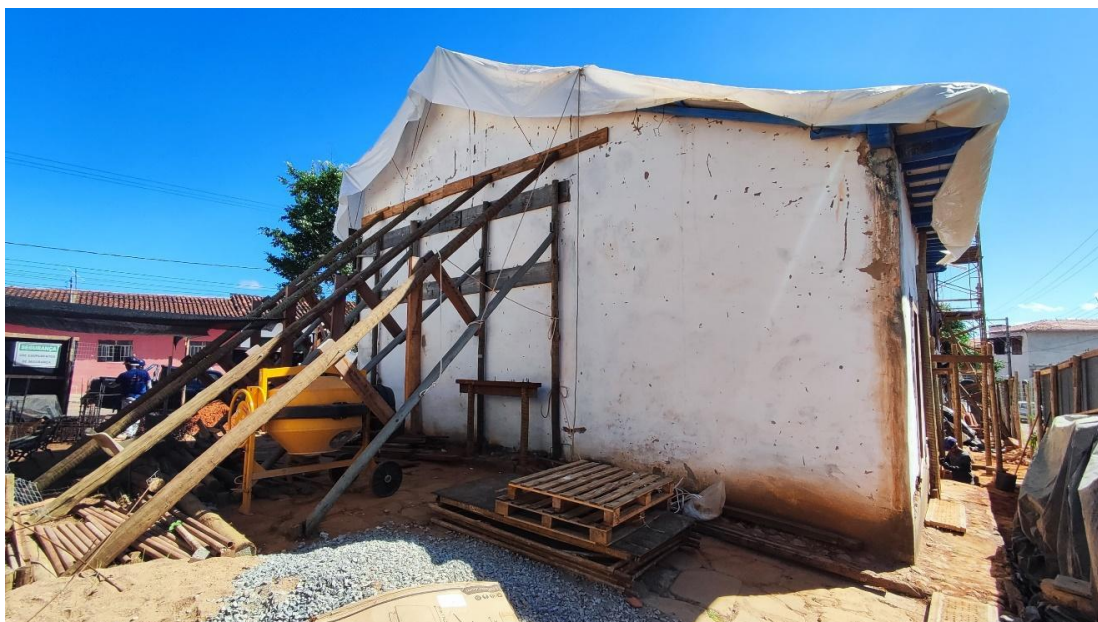
*Escoramento das fachadas e início da execução dos serviços na cobertura da sacristia
Autoria: Francielle Ferreira
Data: 06/08/2024*

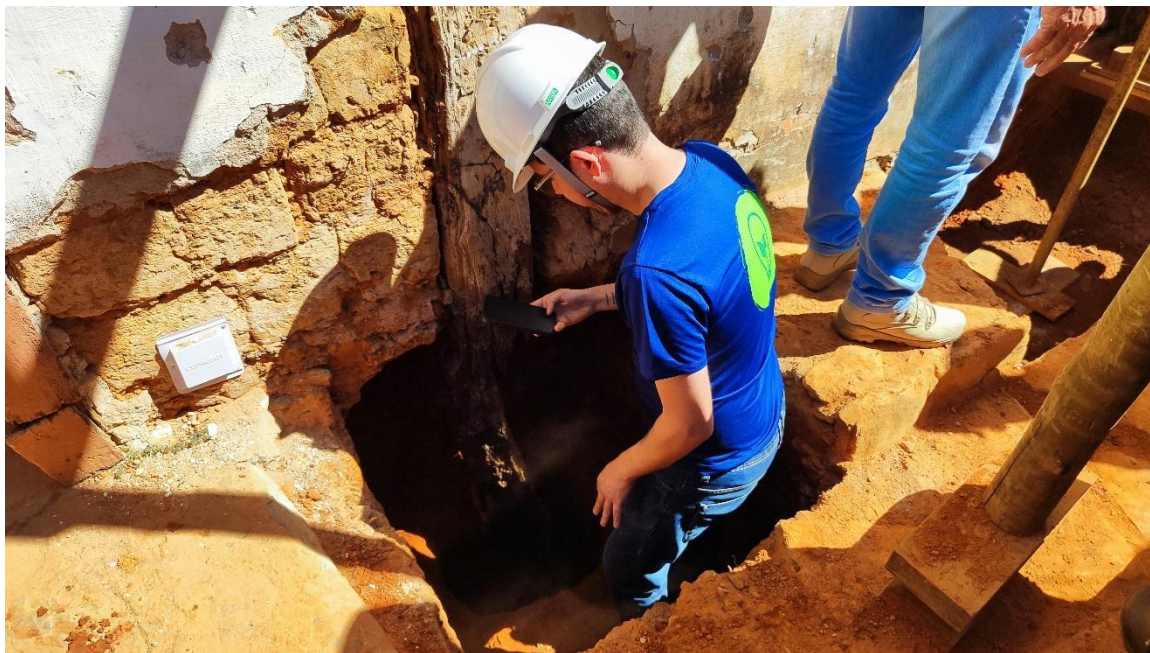
*Prospecções estruturais e abertura de valas para reforço estrutural de fundação
Autoria: Francielle Ferreira
Data: 06/08/2024*

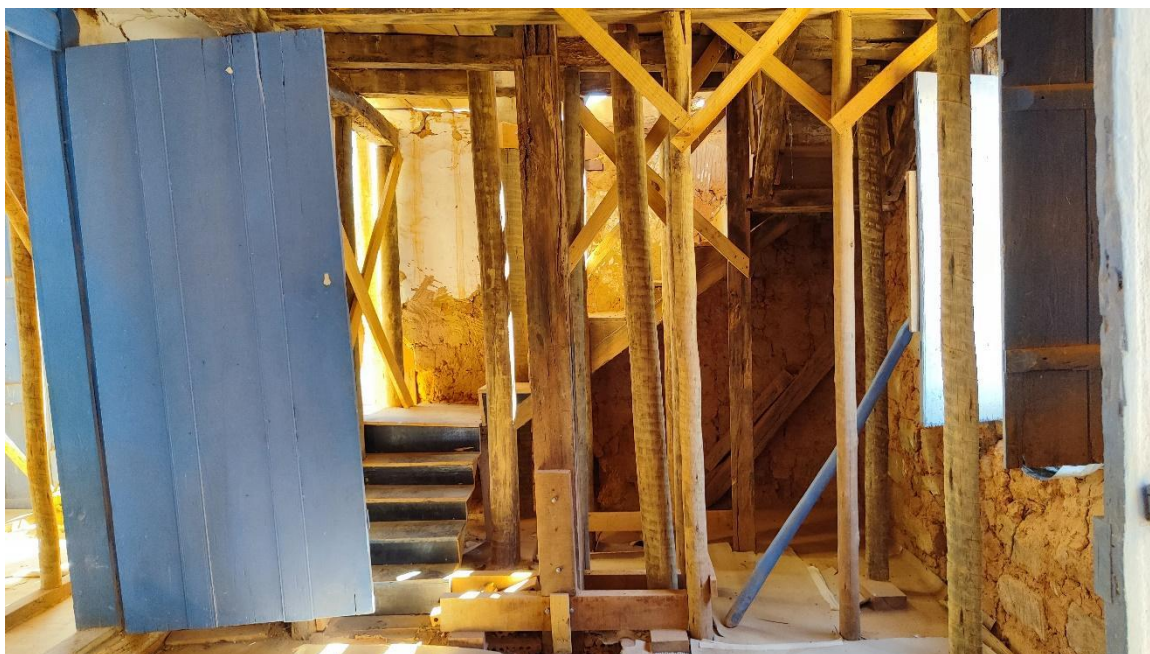
*Escoramento da estrutura do piso das tribunas, localizadas sobre a sacristia.
Autoria: Francielle Ferreira
Data: 06/08/2024*

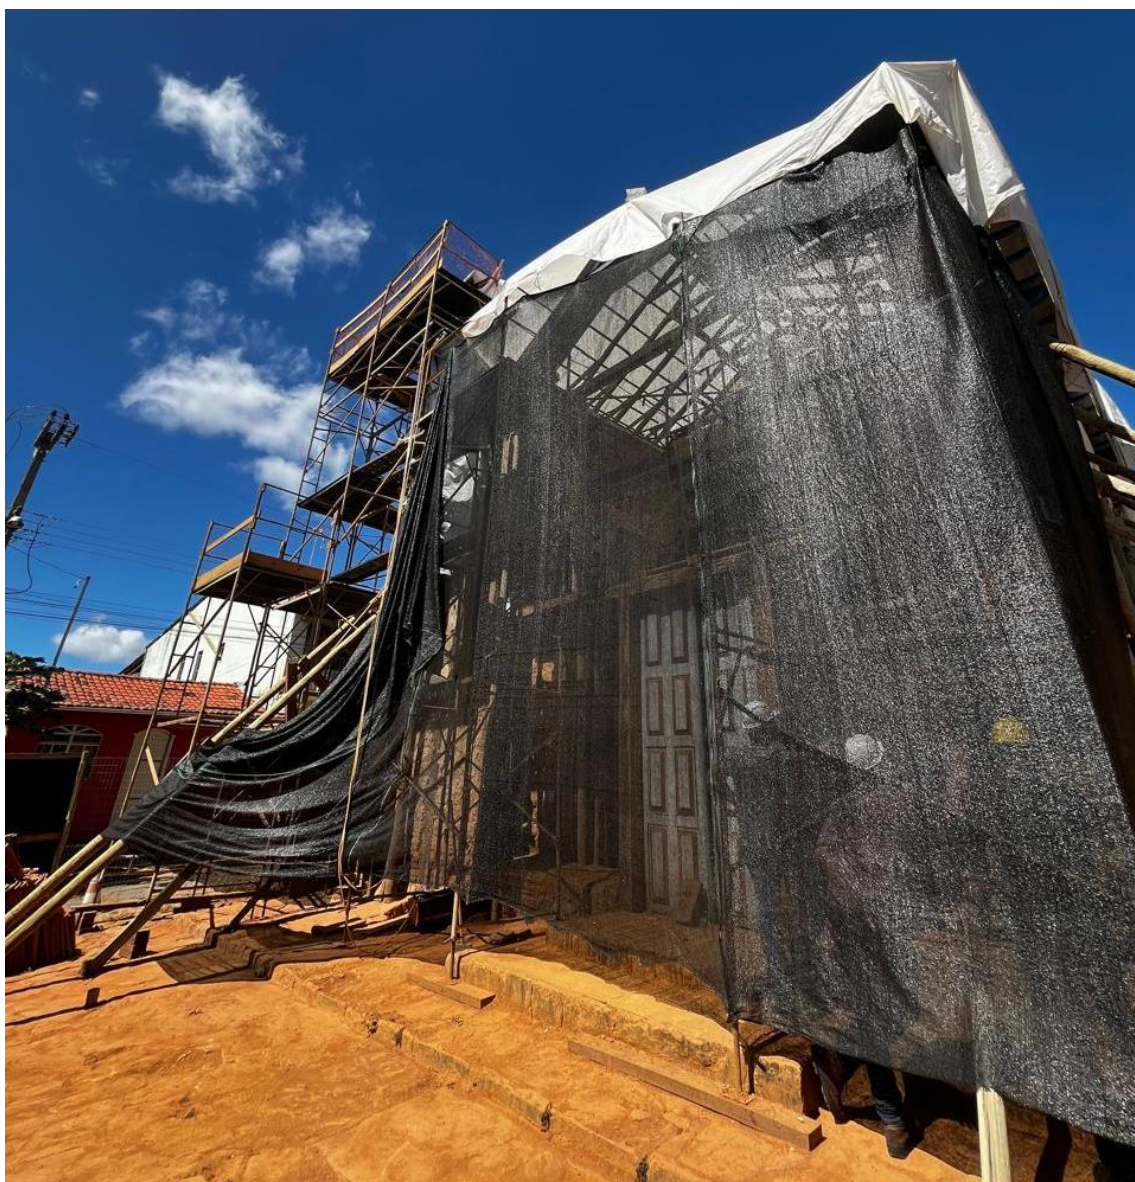
*Intervenções em andamento na torre
Autoria: Francielle Ferreira
Data: 06/08/2024*

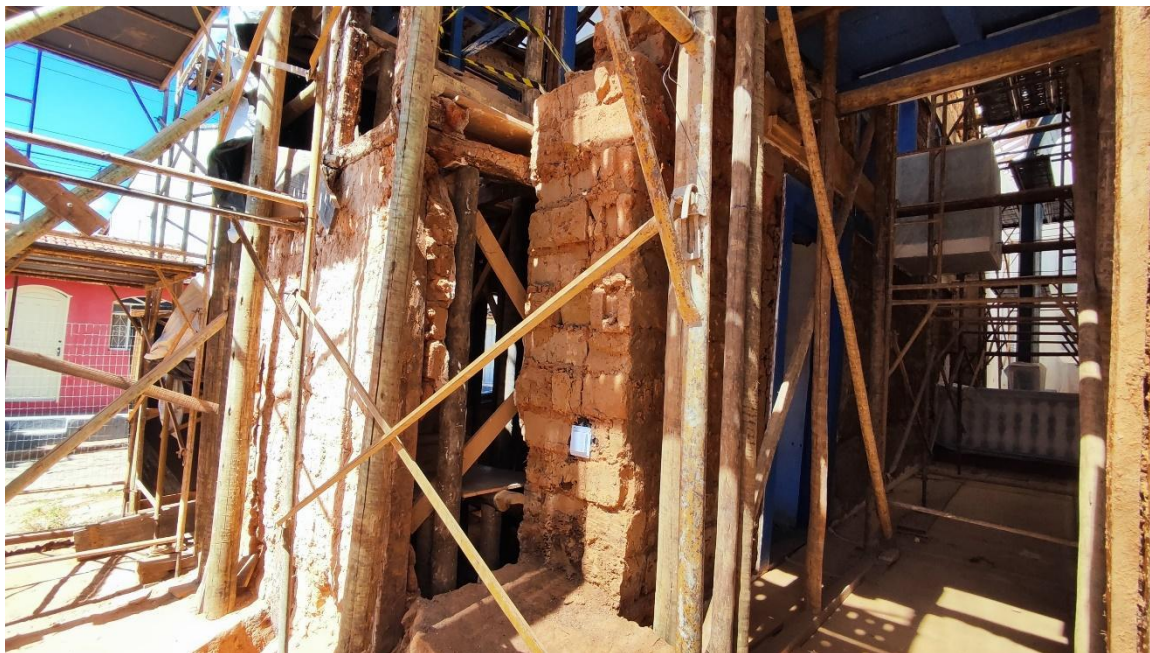
*Desmorte da alvenaria da torre
Autoria: Francielle Ferreira
Data: 06/08/2024*

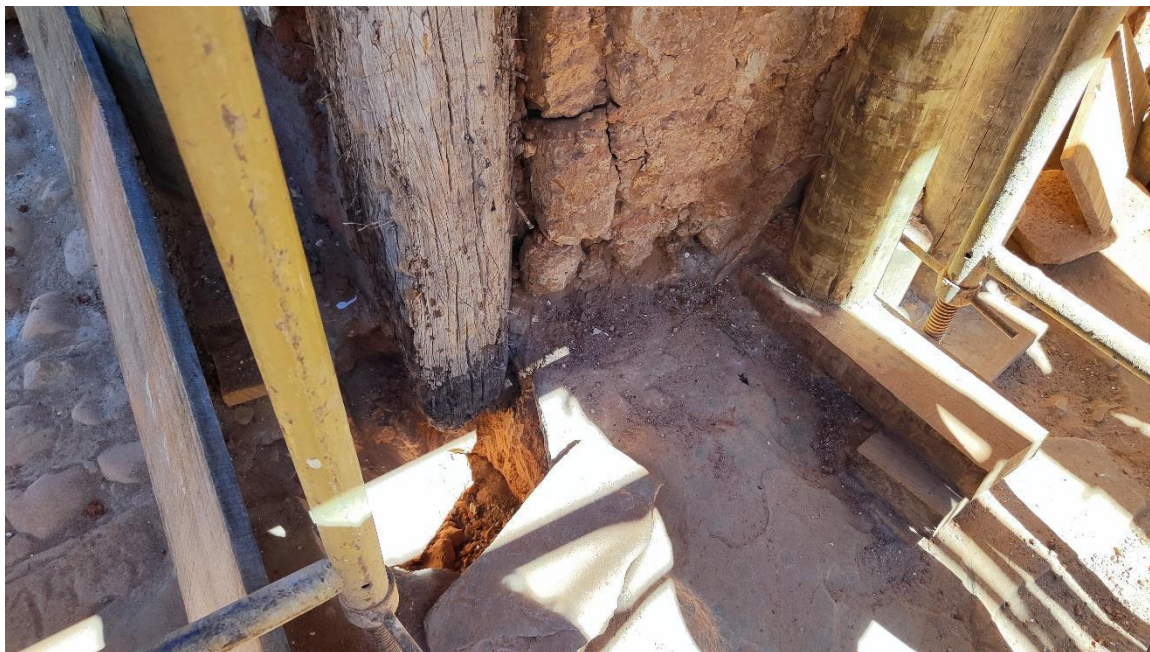
*Abertura de vala para execução de reforço estrutural da torre
Autoria: Francielle Ferreira
Data: 06/08/2024*

- Fundação da Torre: foi constatada a necessidade de construir blocos de coroamento com estacas, além de um tubulão para a fundação dos pilares da torre, assegurando a estabilidade estrutural do conjunto.

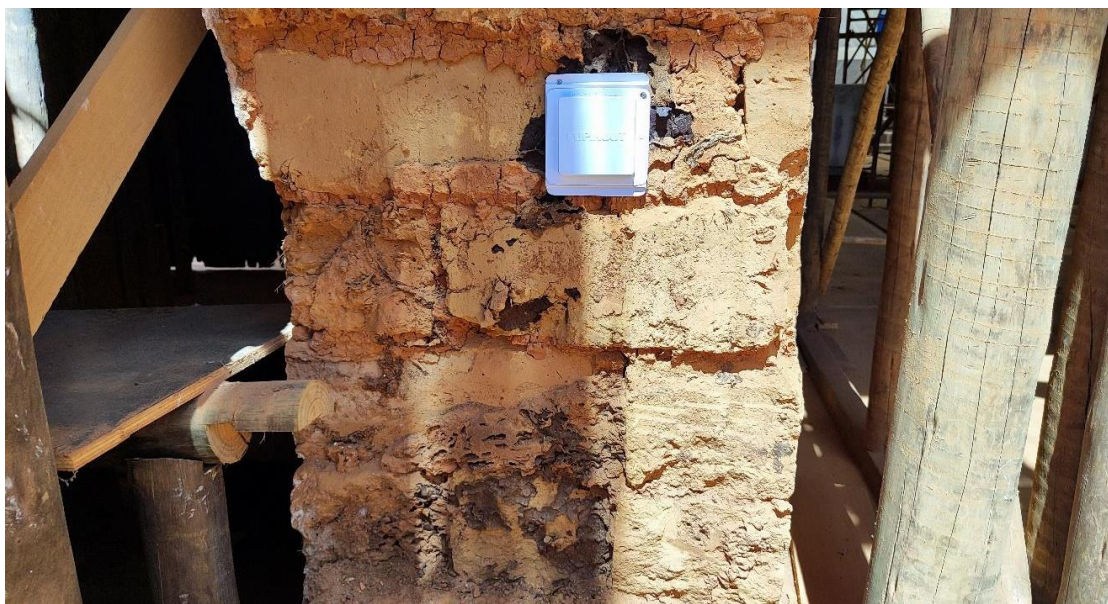
*Armadilha para remoção de cupim de solo – alvenarias das fachadas externas
Autoria: Francielle Ferreira
Data: 06/08/2024*

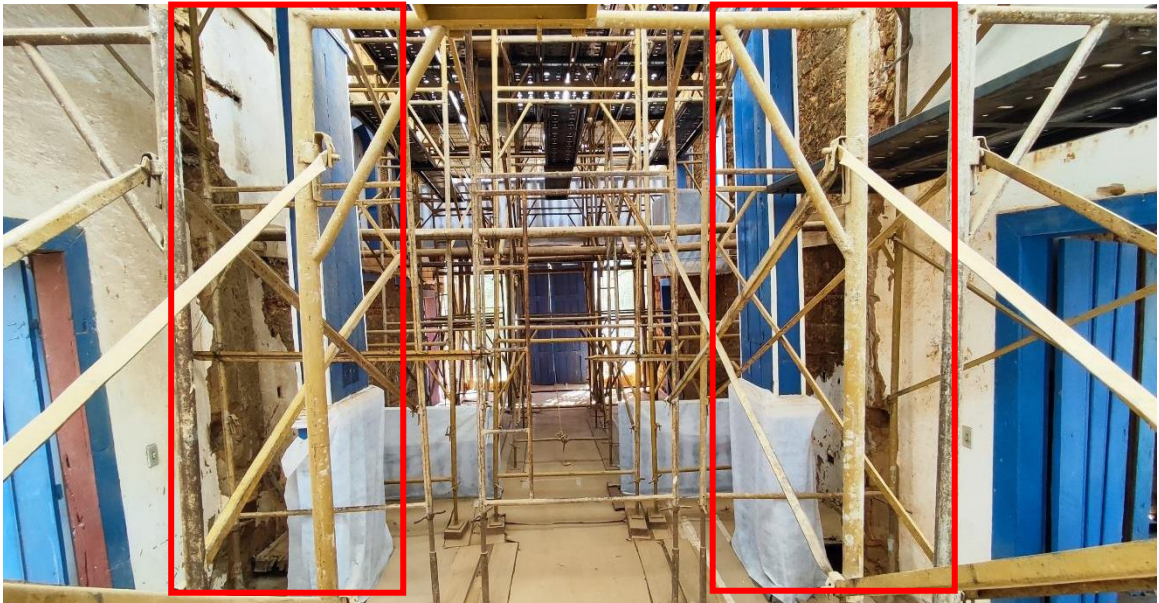
Também foram executados serviços para estabilização estrutural do Arco Cruzeiro, elemento que apresentava graves danos estruturais. Toda alvenaria de adobe foi removida e estavam sendo realizadas prospecções na estrutura de madeira para intervenção de substituição e reforço estrutural, conforme apresentado nas imagens abaixo:

Desmontagem da alvenaria de adobe do arco-cruzeiro

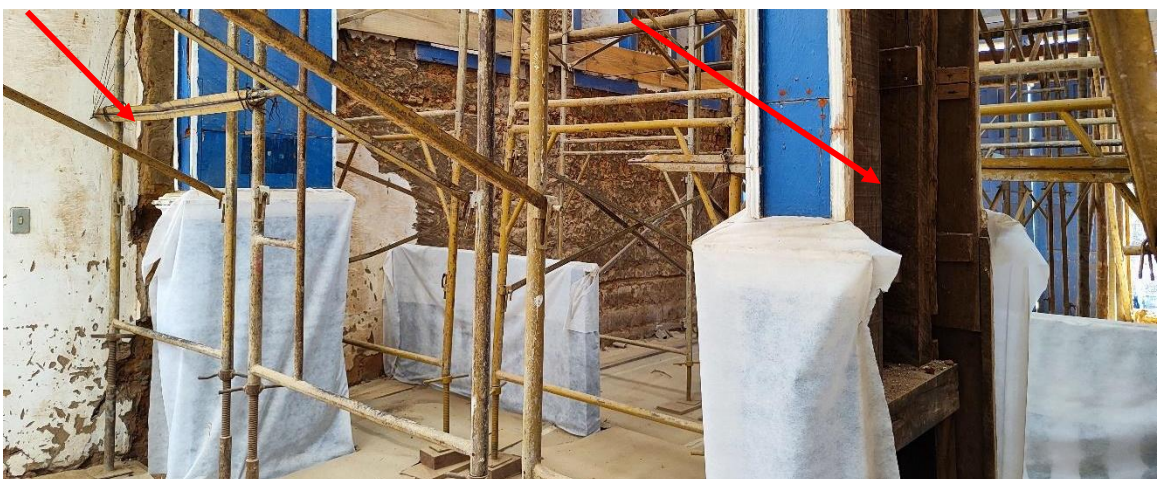
Arco-cruzeiro desmontado

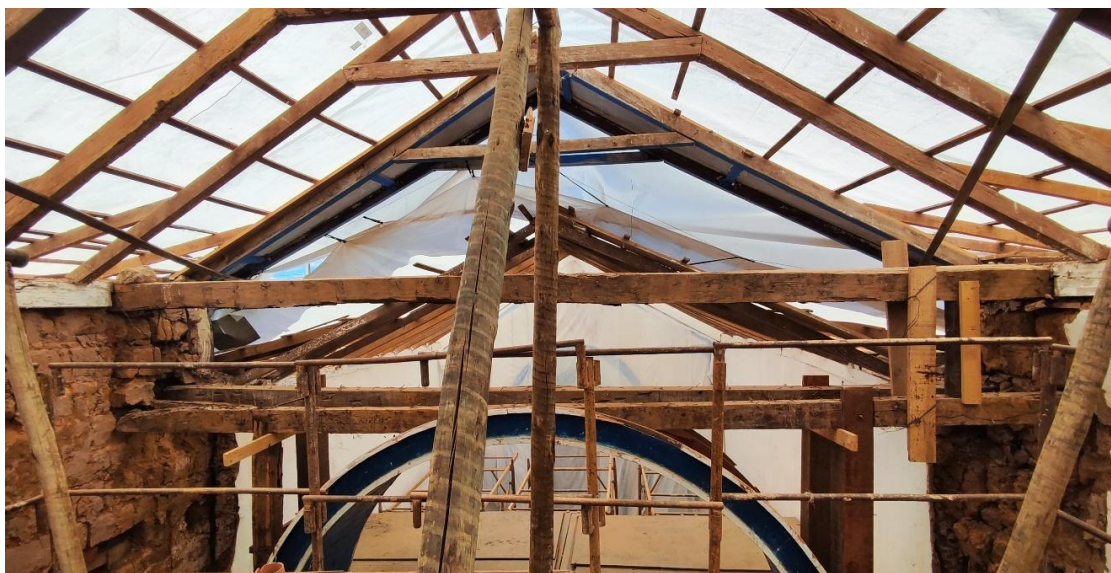
Remoção do entelhamento e execução de reparos estruturais no engradamento
Autoria: Francielle Ferreira
Data: 06/08/2024

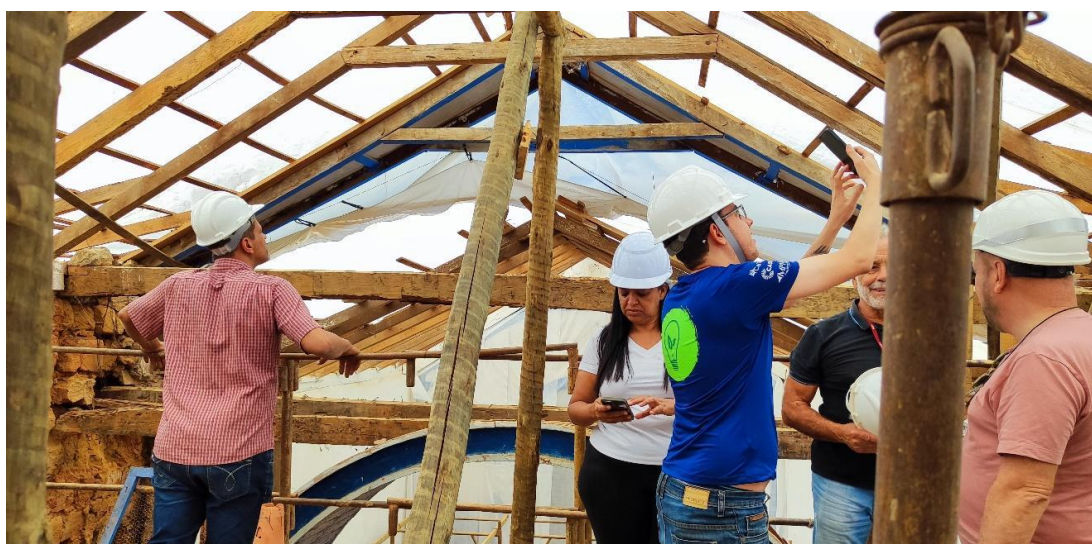
Análise dos serviços sendo executados na cobertura da edificação
Autoria: Francielle Ferreira
Data: 06/08/2024
