RELATÓRIO DE VISITA TÉCNICA

Projeto: Restauração da Capela de Bom Jesus da Lapa, em Chapada do Norte, MG (Primeira Etapa)

Proponente: Joaquim Artes e Ofícios

Local: Chapada do Norte - MG

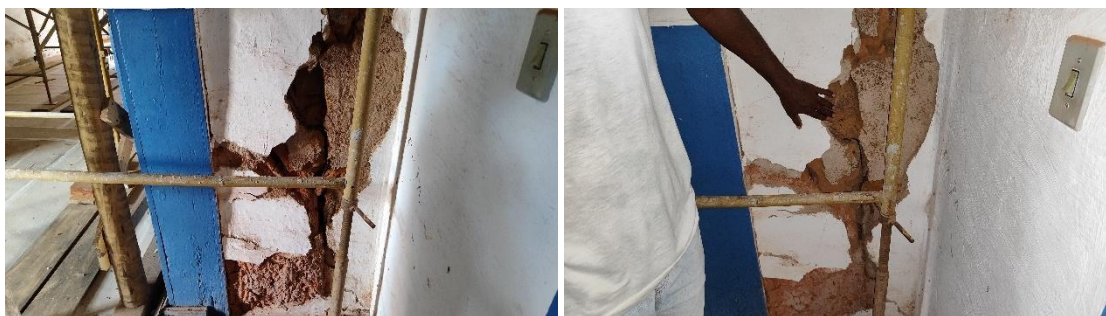
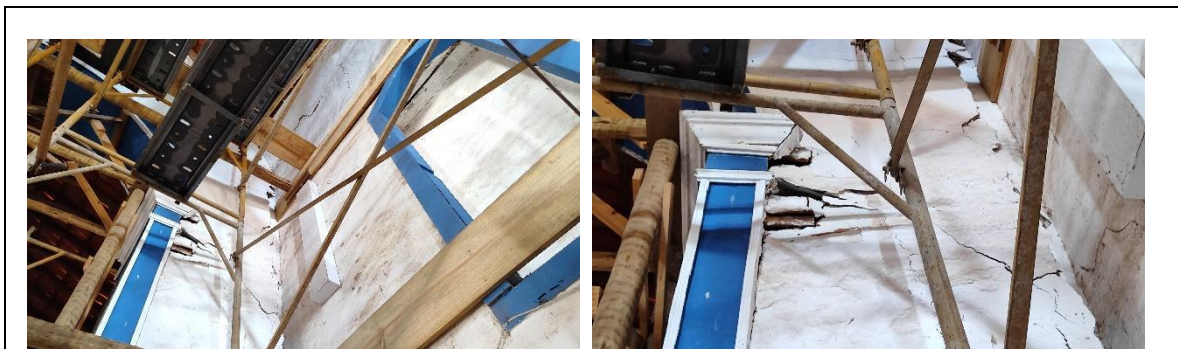
A visita guiada pelos responsáveis técnicos da obra se deu para entendimento do estado de conservação da edificação e dos serviços necessários para execução em caráter emergencial para garantia da estabilidade do bem. A edificação apresenta graves problemas estruturais e encontra-se com escoramentos internos e externos. O arco-cruzeiro é um dos pontos mais críticos da estrutura, apresenta diversas fissuras e trincas em avançado estado de deterioração, já se apresentando em dimensões de rachaduras.

*Legenda: Trincas e rachaduras na alvenaria do arco-cruzeiro.
Autoria: Francielle Ferreira
Data: 09/04/2024*

Legenda: Trincas e rachaduras na alvenaria do arco-cruzeiro.

Juliana Parreiras, arquiteta responsável técnica da obra, apresentou as demandas dos serviços emergenciais para garantia da estabilidade da edificação. A começar pela correção estrutural dos telhados da nave e capela-mor. Também relatou que, conforme verificado na visita técnica, o arco-cruzeiro está colapsando, e que durante o monitoramento das trincas e fissuras, foi verificado que elas apresentam movimentação. Relatou que o arco-cruzeiro possui estrutura independente, e realizar os serviços emergenciais não afetaria a integridade estrutural dos telhados e alvenarias.

Lucas informou que a demanda do arco-cruzeiro será analisada e deliberada em conjunto com o engenheiro Fernando Veado, também do corpo técnico do IEPHA-MG, e que demandará um tempo para análise e manifestação. Quanto ao projeto de reforço estrutural, solicitou que a proposta fosse apresentada à comunidade para que ela se identifique com o projeto e não sinta um grande impacto e estranhamento após a execução dos serviços e entrega da obra. Reforçou a necessidade de melhorar a comunicação, através de formalização de ofícios e envio de relatórios técnicos mensais apresentando os serviços realizados; toda formalização deverá ser feita via Protocolo Eletrônico de Documentos - Sei!MG. Seguem as deliberações abaixo:

Os serviços dos telhados e arco-cruzeiro serão analisados e emitidos em parecer técnico do IEPHA-MG;

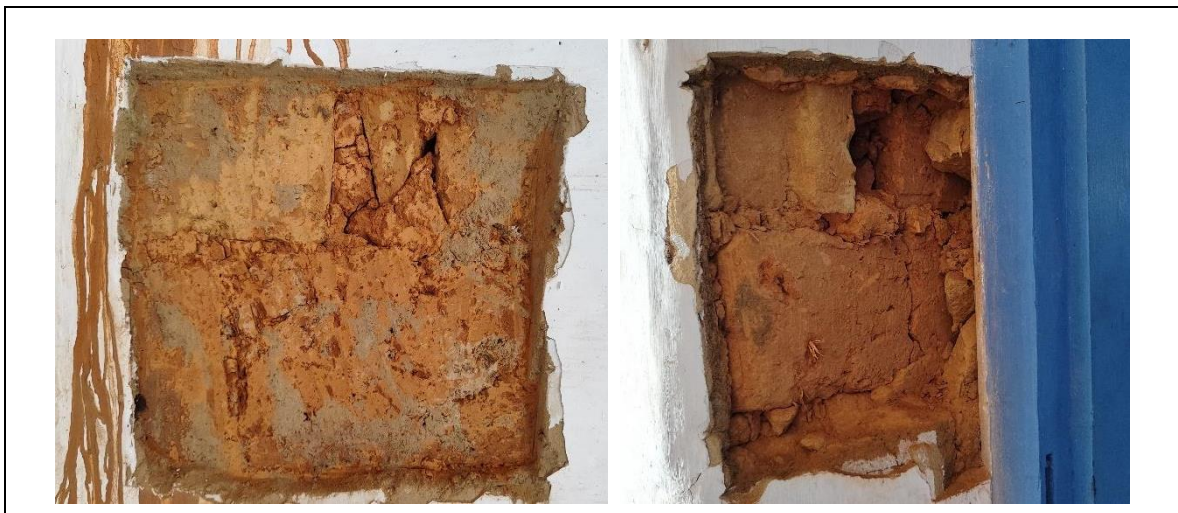
Foram feitas janelas de prospecção para avaliação das alvenarias de adobe da edificação. Através de análise visual, foram observados diversos danos, como desagregação, deslocamento estrutural e partes faltantes (alvenaria da parede do pavimento superior da capela lateral).

*Legenda: Janelas de prospecção – alvenarias de adobe
Autoria: Francielle Ferreira
Data: 09/04/2024*

Foram autorizadas a realização de prospecções, remoções de argamassas e rebocos para análise das alvenarias de adobe, bem como suas estruturas de sustentação. Sempre que encontrar um elemento estrutural, deverá ser prospectado até o final, de modo a verificar a existência de emendas estruturais, bem como seu estado de conservação;

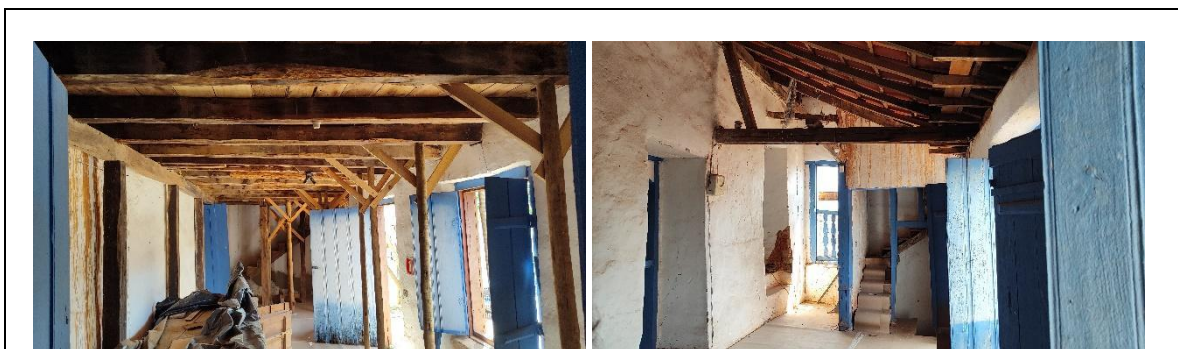
*Legenda: Escoramento do piso do pavimento superior da capela lateral.
Autoria: Francielle Ferreira
Data: 09/04/2024*

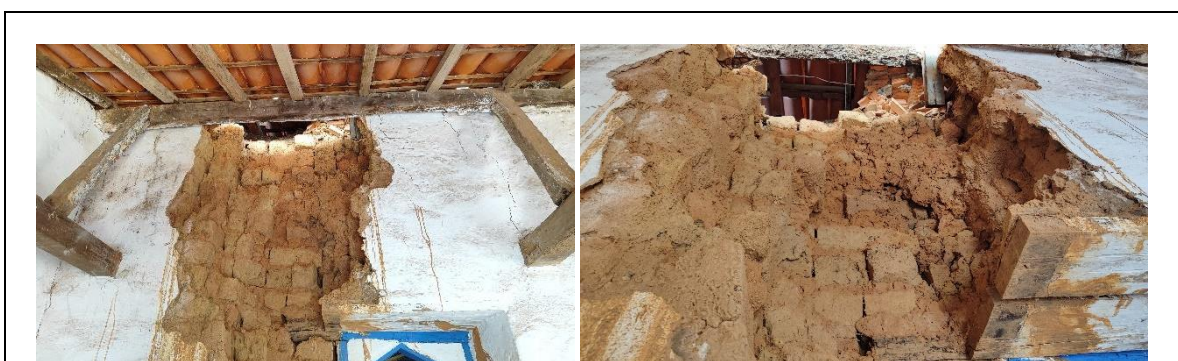
*Legenda: Desagregação com perda significativa da alvenaria de adobe
do pavimento superior da capela lateral.
Autoria: Francielle Ferreira
Data: 09/04/2024*

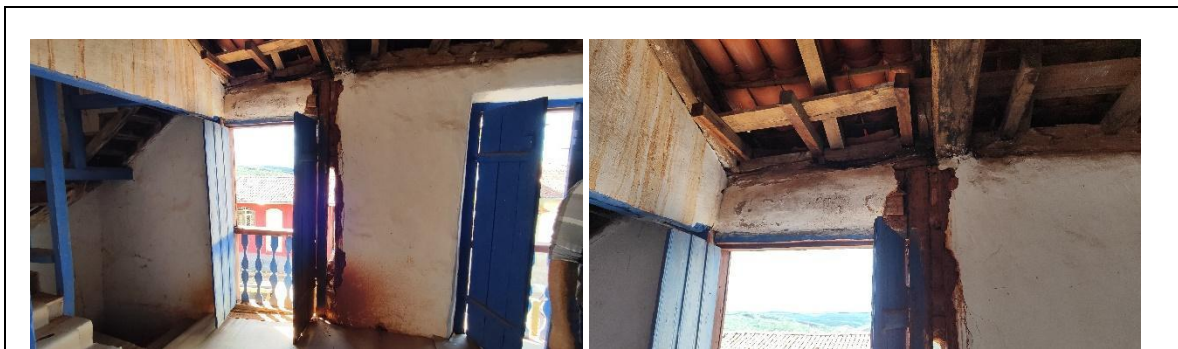
Legenda: Rachaduras e desagregação da alvenaria de adobe do pavimento superior da capela lateral.
