## RELATÓRIO DE VISITA TÉCNICA

**Projeto:** Escoramento emergencial da Igreja Nossa Senhora da Conceição, em Cachoeira do Pajeú

**Local:** Igreja Nossa Senhora da Conceição, em Cachoeira do Pajeú (R. Minas Gerais, 238 - Cachoeira de Pajeú, MG, 39980-000)

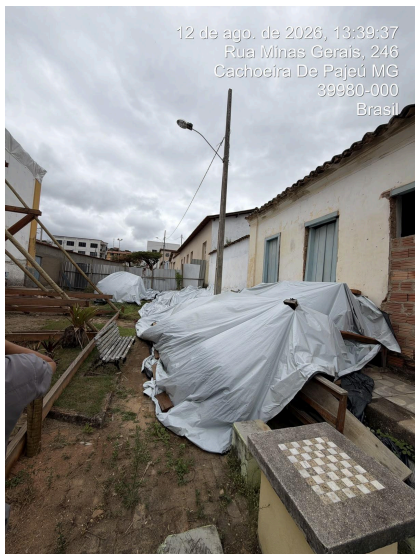
| <p>Isolamento de objetos diversos da igreja<br/>Data: 12/08/2026<br/>Autoria: Pedro Castro</p> | <p>Escoramento, lona branca e espaço limpo de escombros<br/>Data: 12/08/2026<br/>Autoria: Pedro Castro</p> |

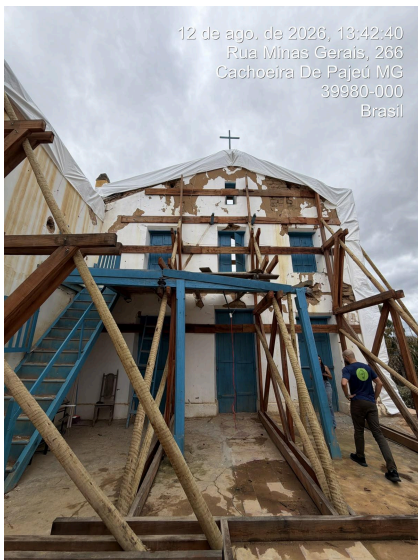
Como se vê nas imagens, todos os serviços provisionados no planejamento do projeto foram cumpridos, sendo perceptível a observação do espaço limpo, das lonas instaladas e do escoramento emergencial empregado na estrutura que resistiu.

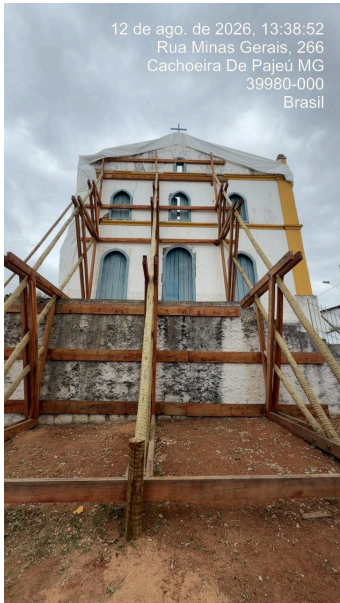
| <p>Escoramento, lona branca e espaço limpo de escombros<br/>Data: 12/08/2026<br/>Autoria: Pedro Castro</p> | <p>Escoramento próximo a casa Paroquial<br/>Data: 12/08/2026<br/>Autoria: Pedro Castro</p> |

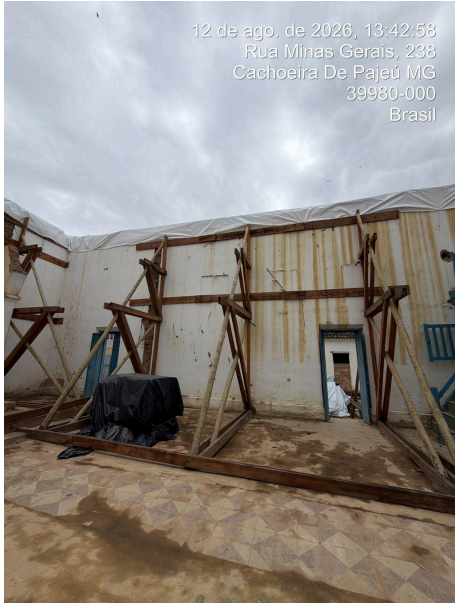
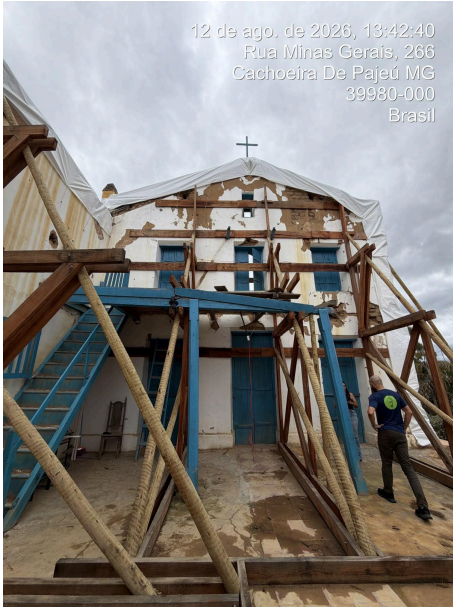
| <p>Escoramento parte interna da igreja e lona instalada na parte superior<br/>Data: 12/08/2026<br/>Autoria: Pedro Castro</p> | <p>Escoramento parte interna da igreja e lona instalada na parte superior<br/>Data: 12/08/2026<br/>Autoria: Pedro Castro</p> |

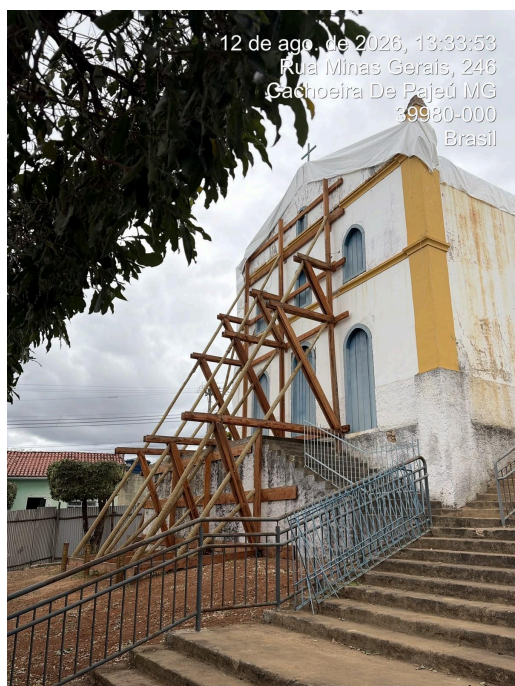
Escoramento, lona branca e espaço limpo de escombros

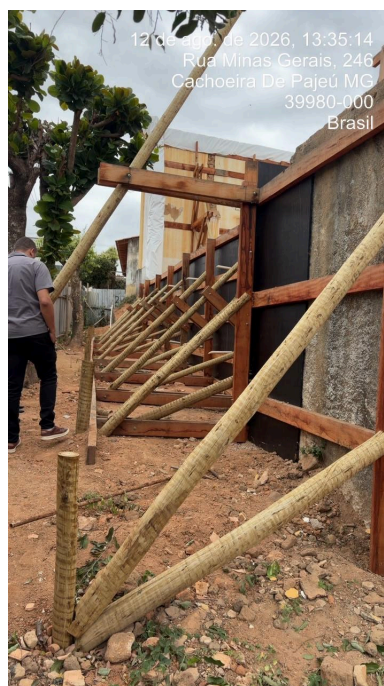
Escoramento e espaço limpo de escombros

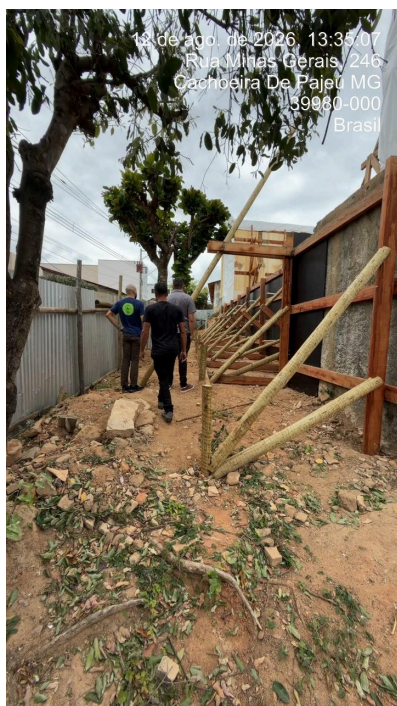
| Escoramento, lona branca e espaço limpo de escombros<br>Data: 12/08/2026<br>Autoria: Pedro Castro | Espaço limpo de escombros<br>Data: 12/08/2026<br>Autoria: Pedro Castro |
