## RELATÓRIO DE VISITA TÉCNICA

**Nome do Projeto:** Projeto Água no Sertão

**Proponente:** FUNDEP

**Local:** Montes Claros

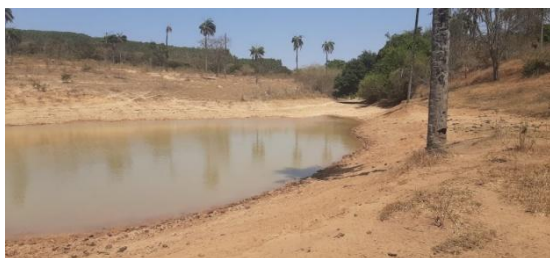
*Imagem 1.* Barramento do rio Inhaúma.  
Autoria: Marina Bahia  
Data: 18/09/2024

Em uma das áreas visitadas, foi identificado barramento irregular utilizado para dessedentação animal, com evidências de degradação ambiental, ausência de vegetação ciliar e intenso pisoteio do solo pelo gado.

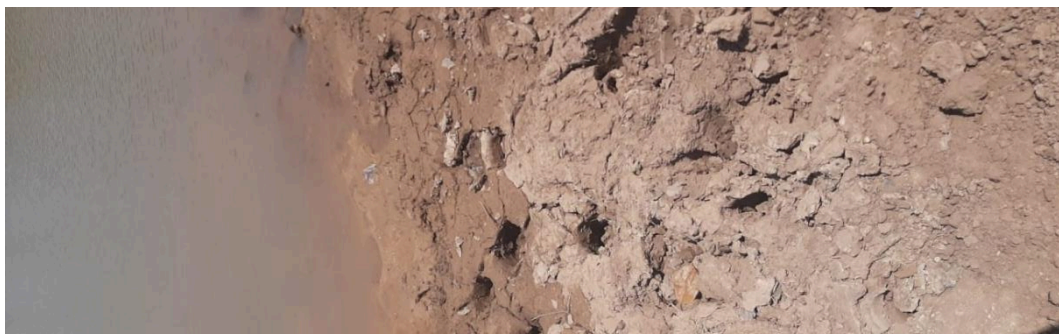
*Imagem 3. Evidências do pisoteio e deposição de sedimentos.*

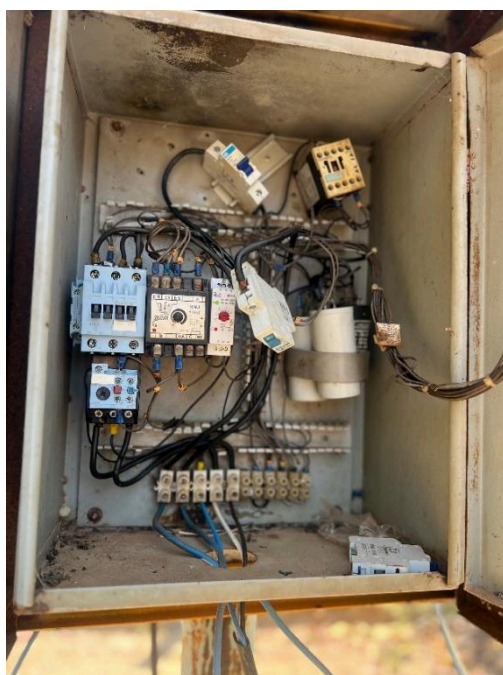
As visitas permitiram ainda o levantamento de informações sobre poços artesanais utilizados para abastecimento das comunidades locais, incluindo sistemas responsáveis pelo fornecimento de água para aproximadamente 30 famílias da região.

*Imagem 4. Painel de captação de água.*

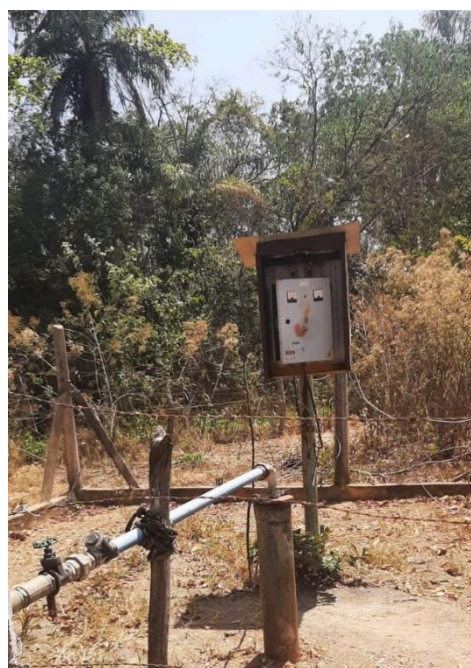
*Imagem 5. poço próximo a propriedade do Sr. Oswaldo.*
