RELATÓRIO DE VISITA TÉCNICA

Projeto: Restauração da Matriz Nossa Senhora dos Prazeres, em Milho Verde, MG (Primeira Etapa)

Local: Milho Verde, Serro - MG

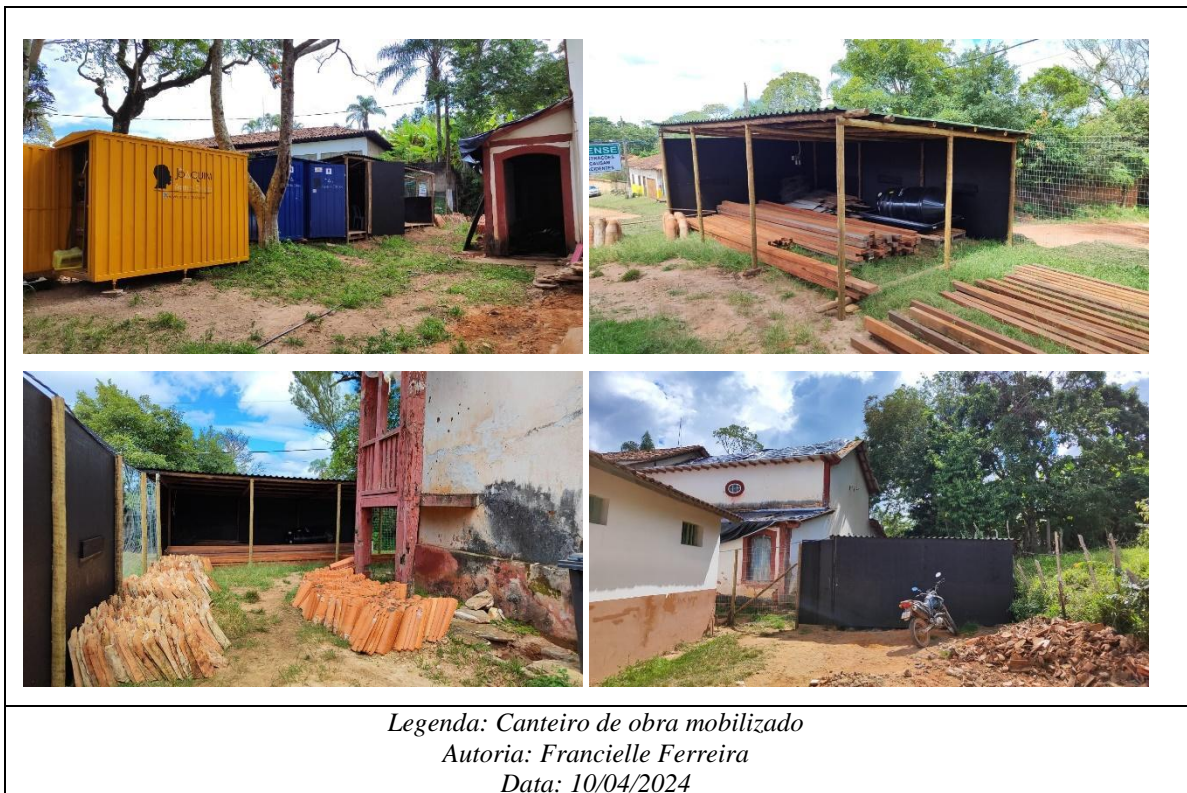
A visita foi guiada pelos responsáveis técnicos da obra para análise das atividades em execução, bem como das que já estão finalizadas. O canteiro de obra foi mobilizado, cercado, possuindo espaço para escritório, almoxarifado, refeitório, sanitários e local coberto para guarda de madeiras para serem utilizadas na obra, conforme imagens abaixo:

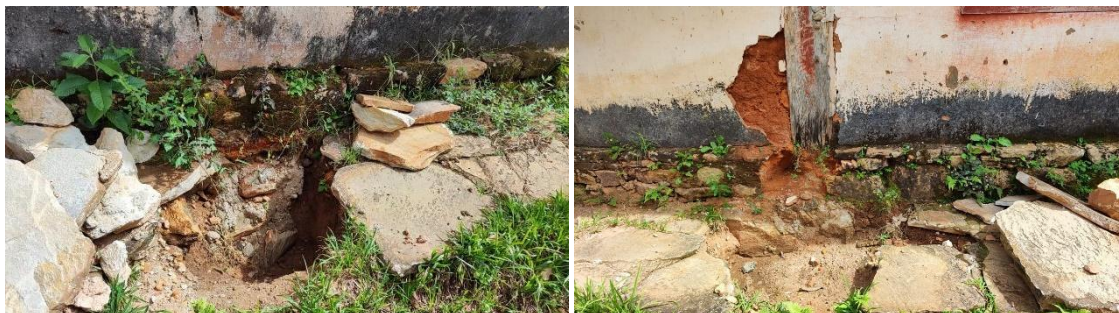
Nesta etapa inicial de obra, foram realizadas prospecções nas fundações e nas alvenarias, com o objetivo de identificar os sistemas construtivos e verificar suas características e possíveis intervenções.

*Legenda: Prospecções dos elementos estruturais
Autoria: Francielle Ferreira
Data: 10/04/2024*

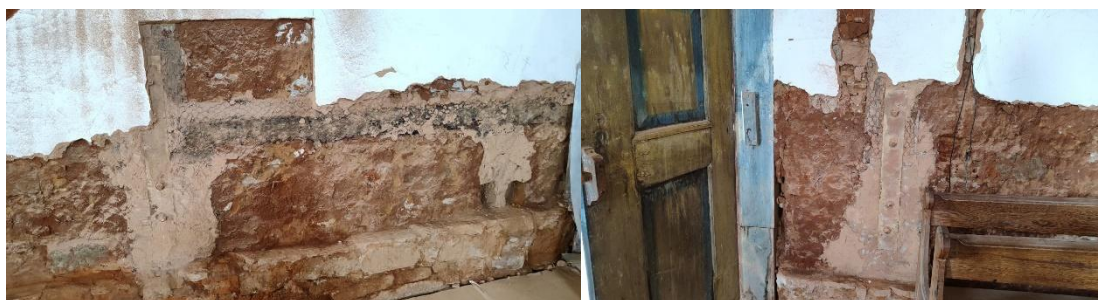
*Legenda: Prospecções das alvenarias - Adobe
Autoria: Francielle Ferreira
Data: 10/04/2024*

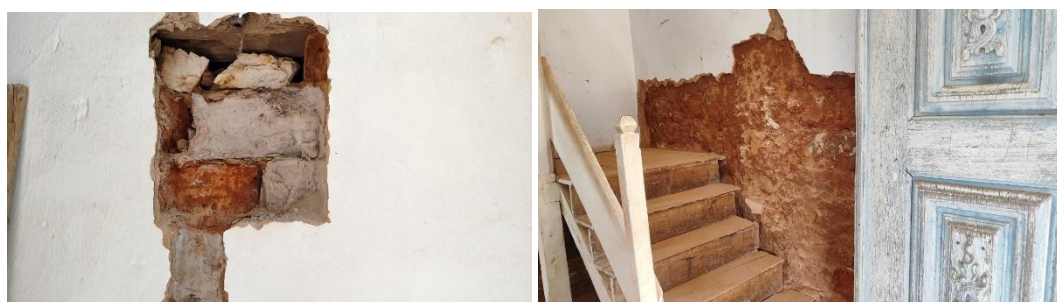
*Legenda: Prospecções das alvenarias - Adobe
Autoria: Francielle Ferreira
Data: 10/04/2024*

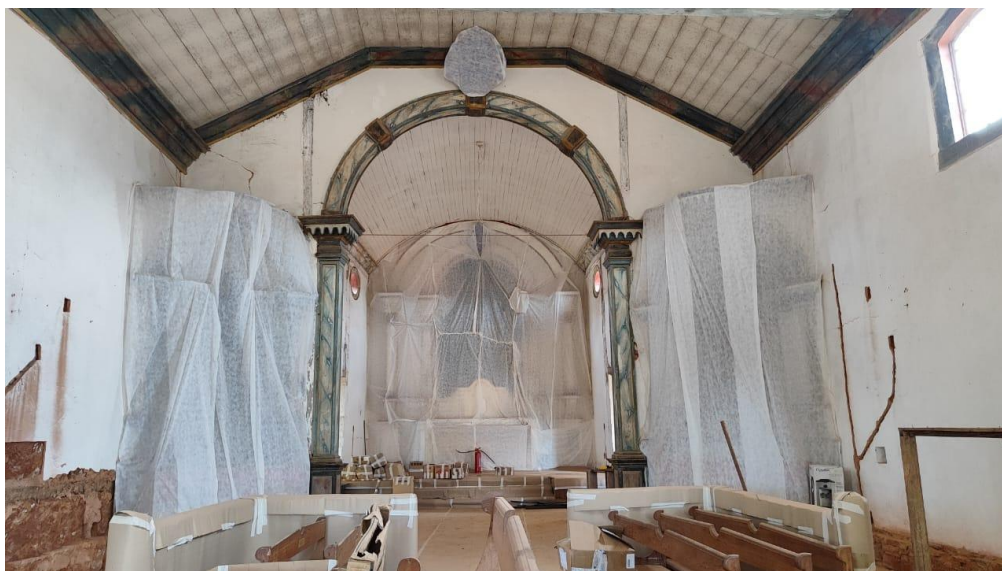
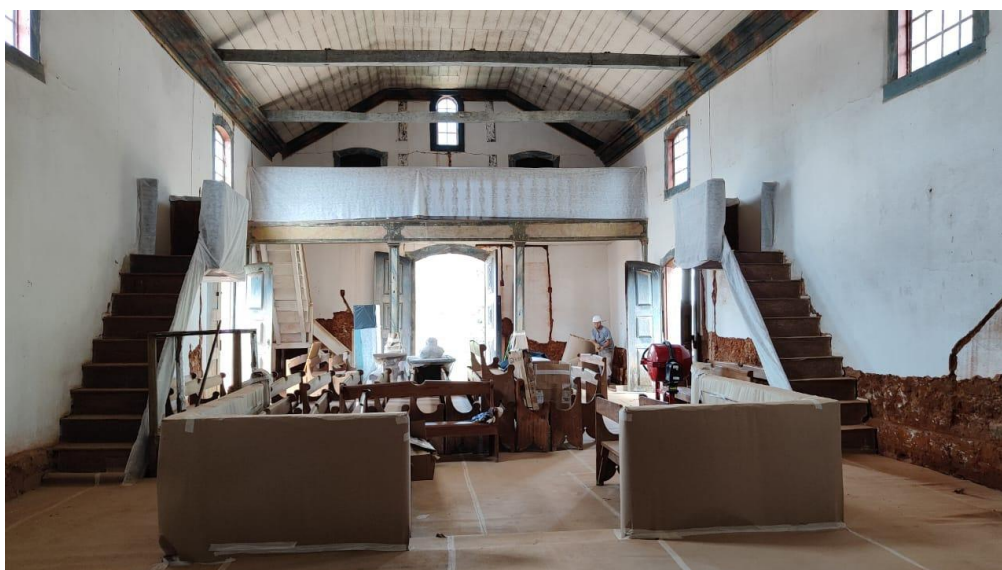
Também foram executados os serviços de proteção dos elementos artísticos integrados (altar-mor, altares colaterais, cartela do arco-cruzeiro, púlpitos e balaustradas). O acervo móvel da igreja foi encaixotado para ser realocado em local seguro durante a execução das obras, juntamente com os bancos.

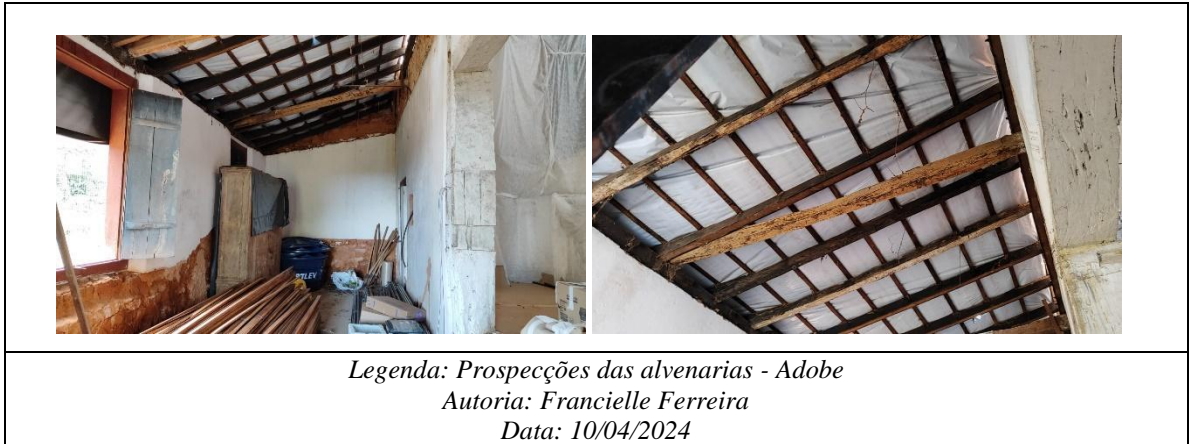
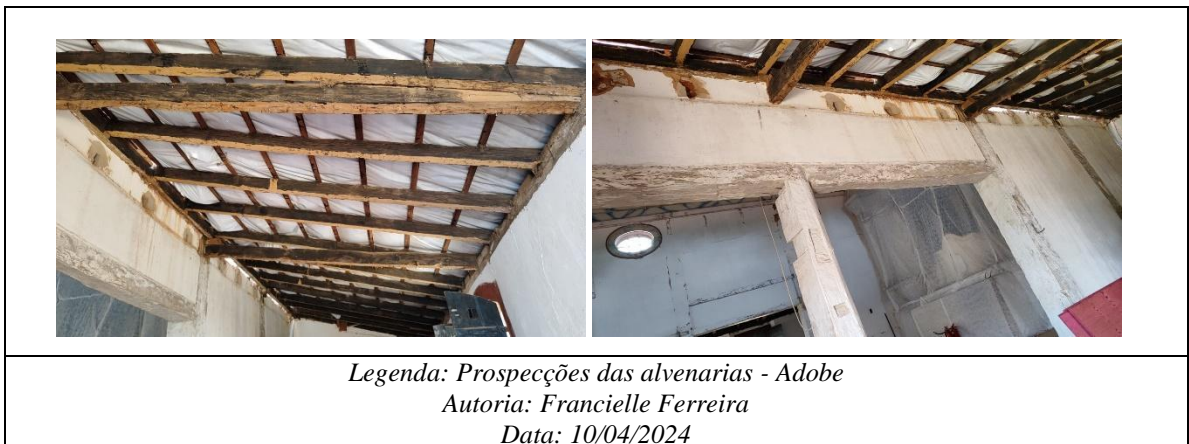
Os serviços de revisão e recuperação da cobertura da sacristia e capela lateral estão em andamento, com reparo ou substituição de peças danificadas.

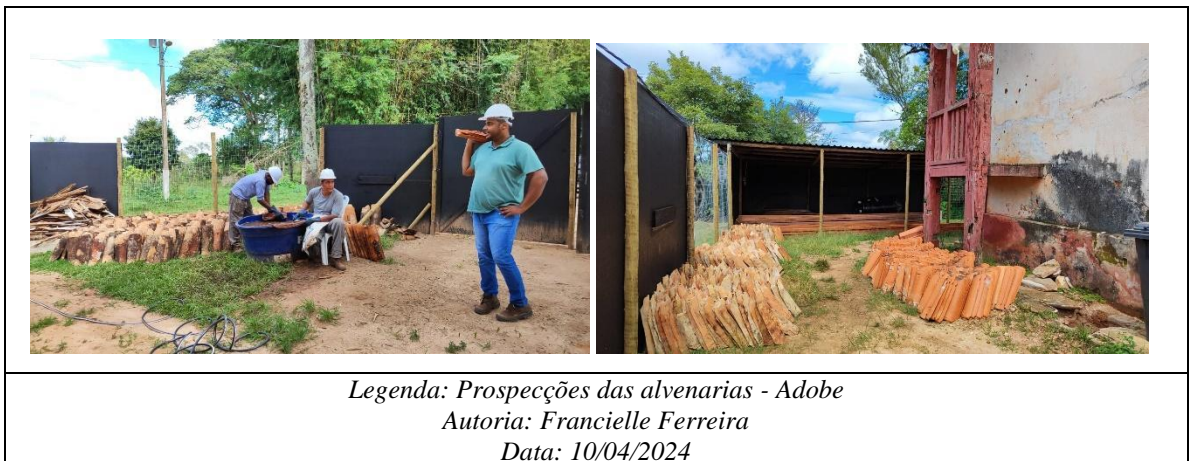
As telhas removidas estão passando por processo de triagem, para que sejam lavadas e aproveitadas apenas as peças que estiverem íntegras e aptas para uso.

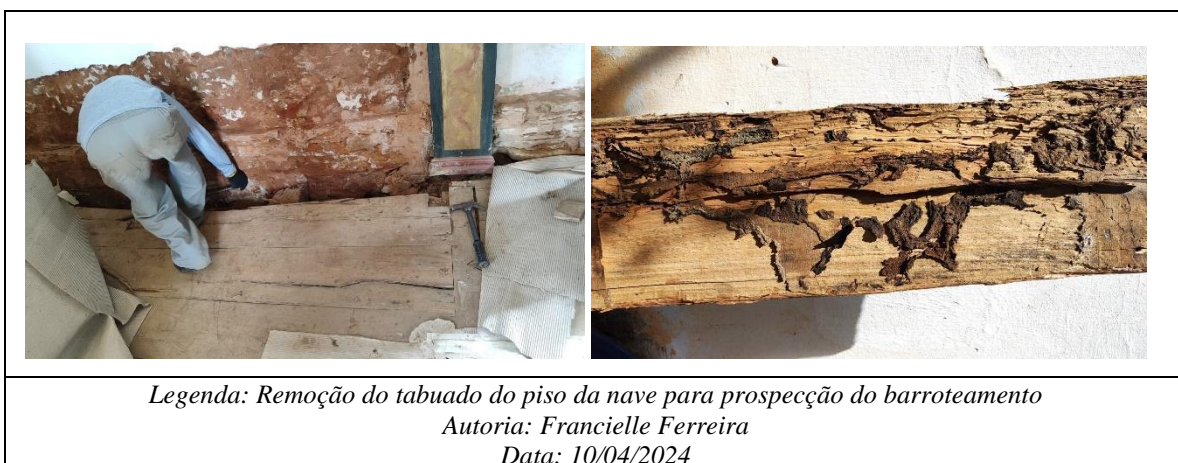
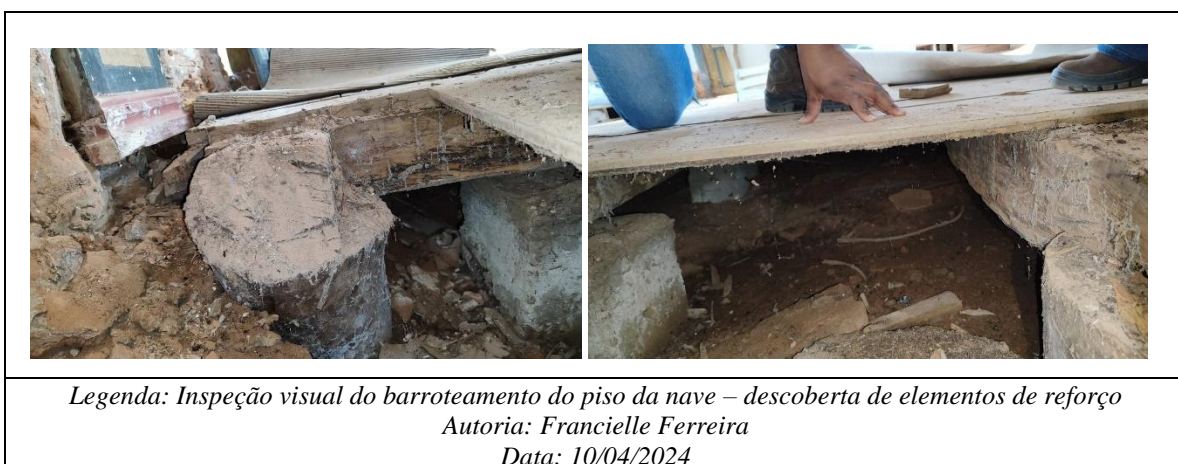
Durante a visita técnica foi realizada análise do estado de conservação do barroteamento do piso da nave. A prospecção foi realizada no lado direito do átrio, sob o coro. Após a remoção do taboado, foi realizada inspeção visual do estado de conservação do barroteamento com auxílio de lanterna.

Foram encontrados diversos elementos estruturais construídos em concreto para reforço do barroteamento existente. Estima-se que estes elementos estejam distribuídos em toda extensão do piso da nave, porém, deverão ser realizadas prospecções para confirmar esta hipótese. Foram encontrados vestígios de elementos xilófagos no verso da tábuas de madeira removida, indicando a possibilidade de ataque de cupins no piso.

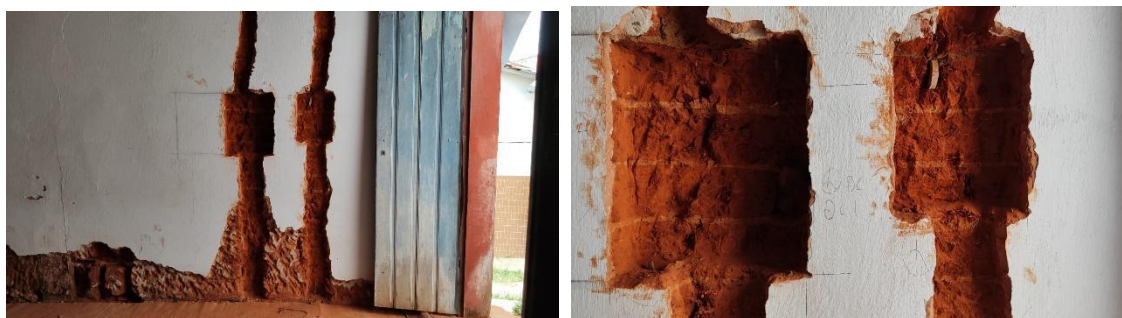
Foram executadas aberturas nas alvenarias para execução de pontos para a infraestrutura elétrica da edificação. De acordo com os responsáveis técnicos da obra, a execução dessas atividades visa otimizar as intervenções a serem realizadas posteriormente nas alvenarias, tendo em vista que faz parte do escopo deste projeto as atividades de análise e recuperação de trechos de alvenarias comprometidos.

*Legenda: Aberturas nas alvenarias para passagem de infraestrutura elétrica.
Autoria: Francielle Ferreira
Data: 10/04/2024*
