RELATÓRIO DE VISITA TÉCNICA

Projetos: Atividade de restauro Capela de Santo Antônio do Pompéu **Proponente:** Associação de Moradores e Amigos do Bairro Pompeu de Sabará-MG **Local:** Sabará- MG
Responsável Técnico: Francielle Ferreira

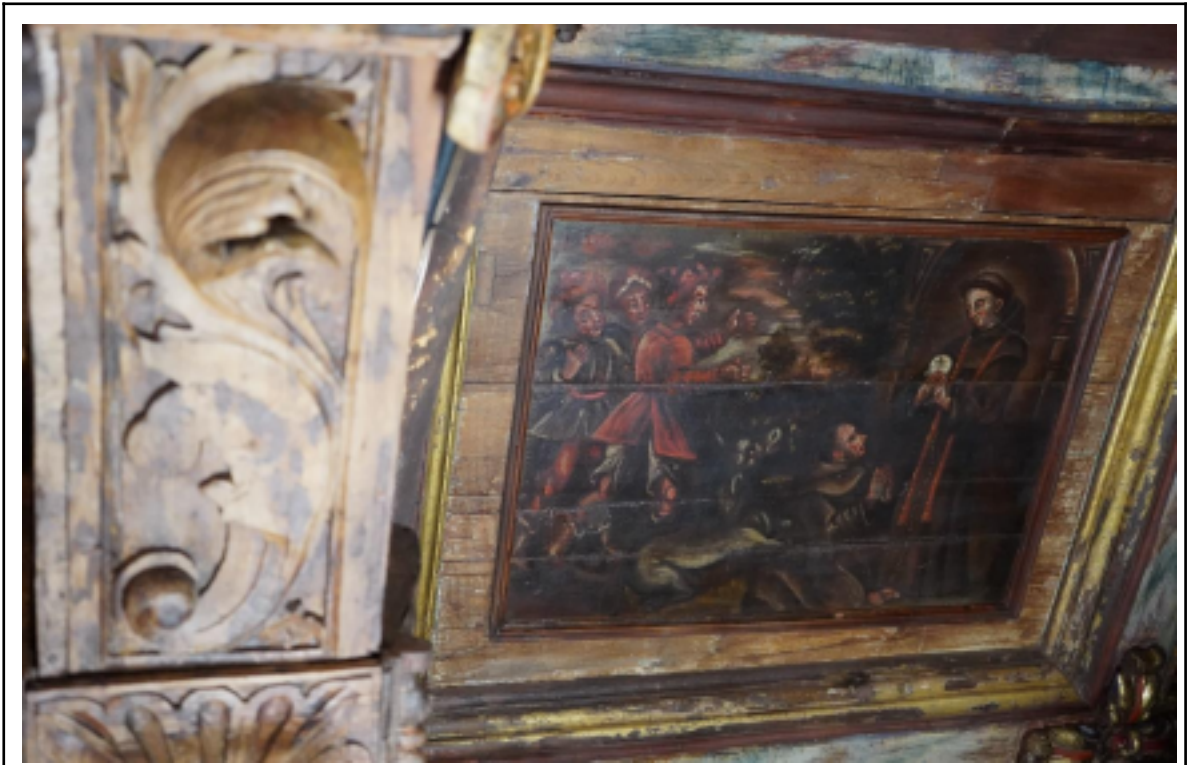
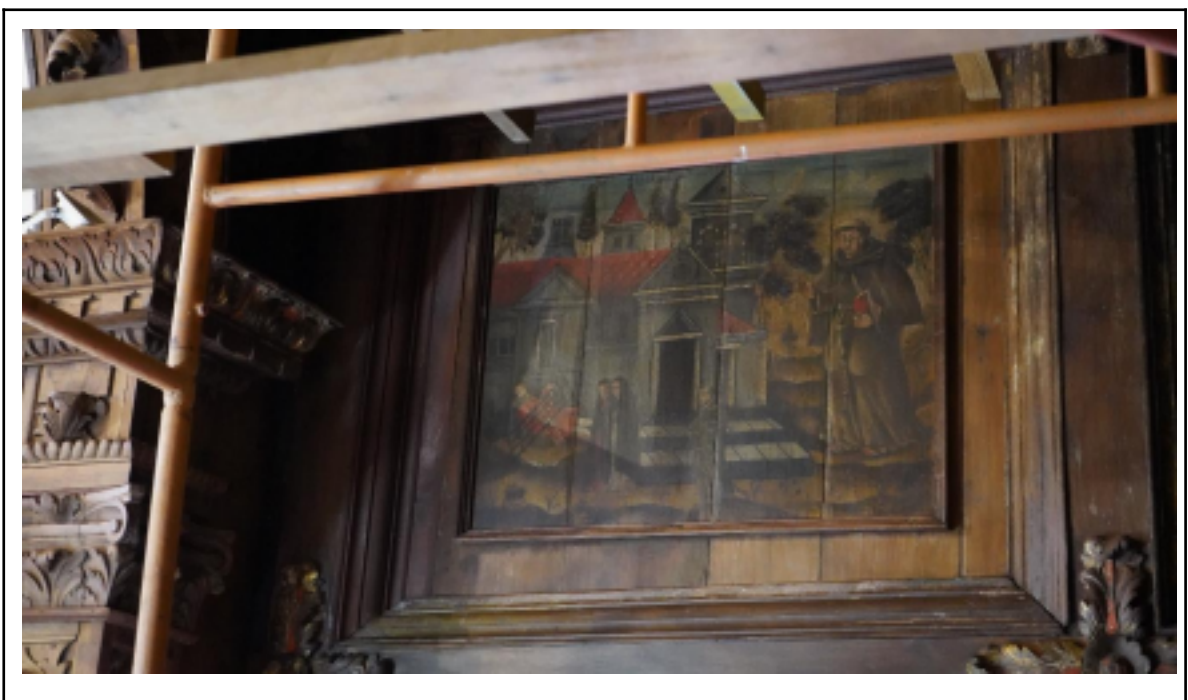
*Legenda: Painéis da Capela-Mor restaurados
Autoria: Francielle Ferreira
Data: 19/06/2024*

Legenda: Painéis da Capela-Mor restaurados
Autoria: Francielle Ferreira
Data: 19/06/2024

A visita foi guiada pelo restaurador coordenador da equipe de restauração, para análise das atividades em execução, bem como das etapas que já estão finalizadas. Das atividades previstas projeto, já foram finalizadas a restauração do forro da capela-mor e dos painéis parietais com pinturas artísticas, conforme imagens abaixo:

Na restauração dos painéis foram feitos o nivelamento das lacunas, reintegração cromática nas áreas com perdas de policromia, apresentação estética das intervenções realizadas nas pinturas existentes utilizando a técnica do tracejado e/ou pontilhismo, conforme imagens abaixo:

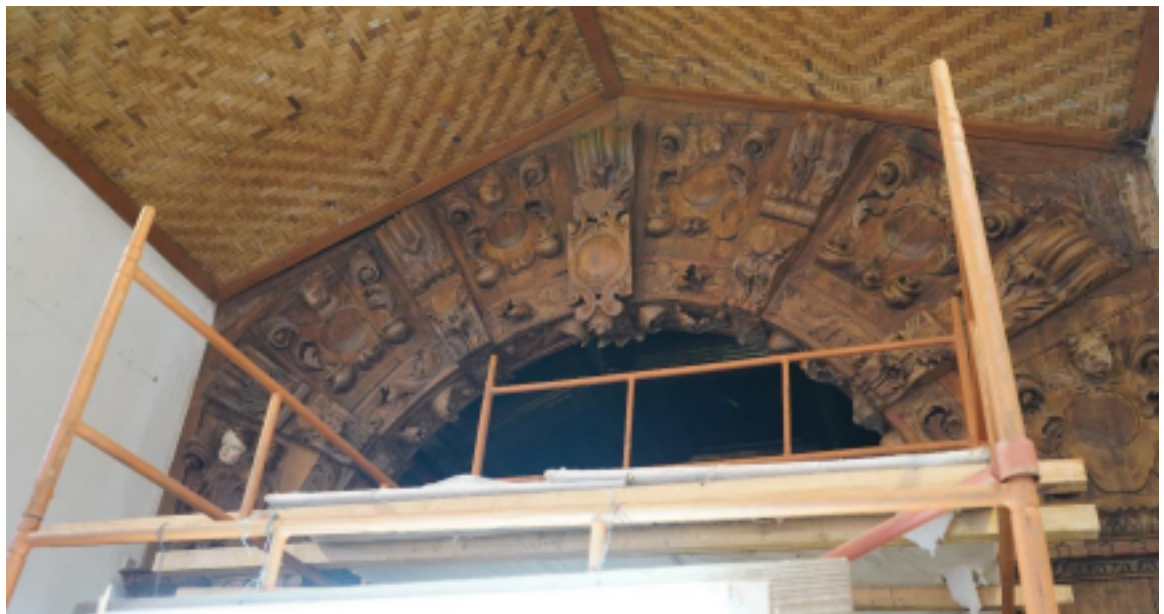
*Legenda: Arco-cruzeiro
Autoria: Francielle Ferreira
Data: 19/06/2024*

O arco cruzeiro foi restaurado, sendo realizada os serviços de complementação áreas de perdas talha (principalmente nos anjos decorativos), nivelamento, reintegração cromática de modo a harmonizar a apresentação estética, e aplicação de verniz final.

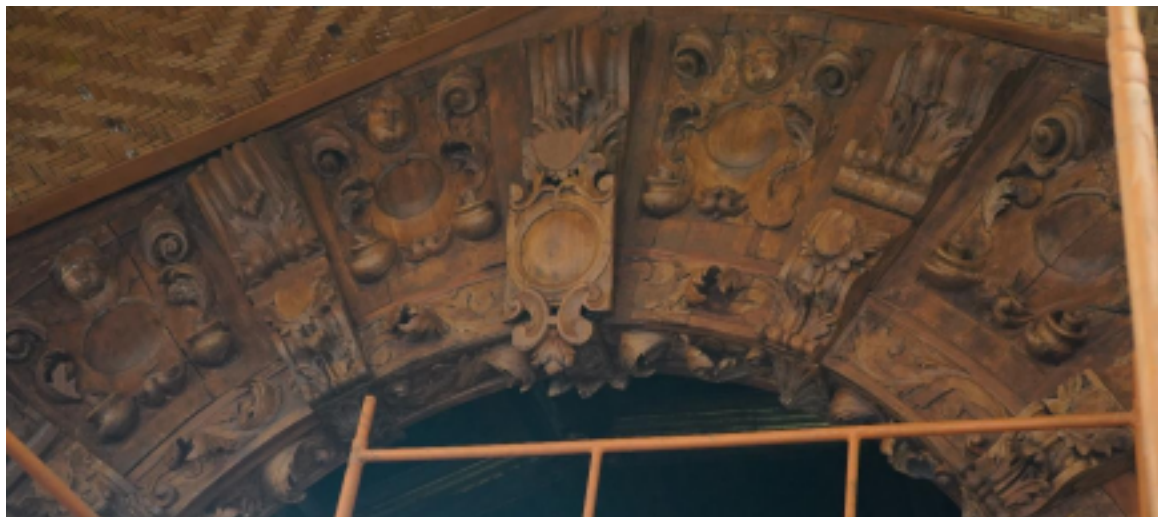
*Legenda: Talha do arco-cruzeiro
Autoria: Francielle Ferreira
Data: 19/06/2024*

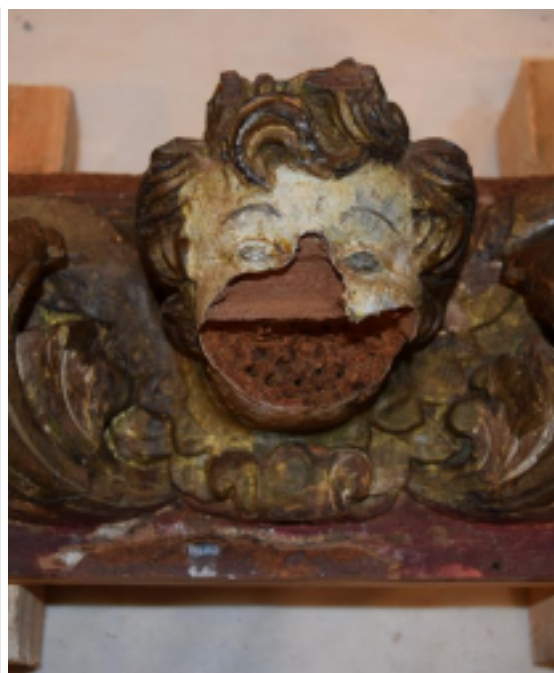
*Legenda: Anjos decorativos do arco-cruzeiro e retábulo antes da intervenção
Autoria: Memorial da Arquidiocese de Belo Horizonte
Data: 19/06/2024*
